# Verificação de elegibilidade

MATADOURO\_439

OBRA/11098/2023

Matadouro

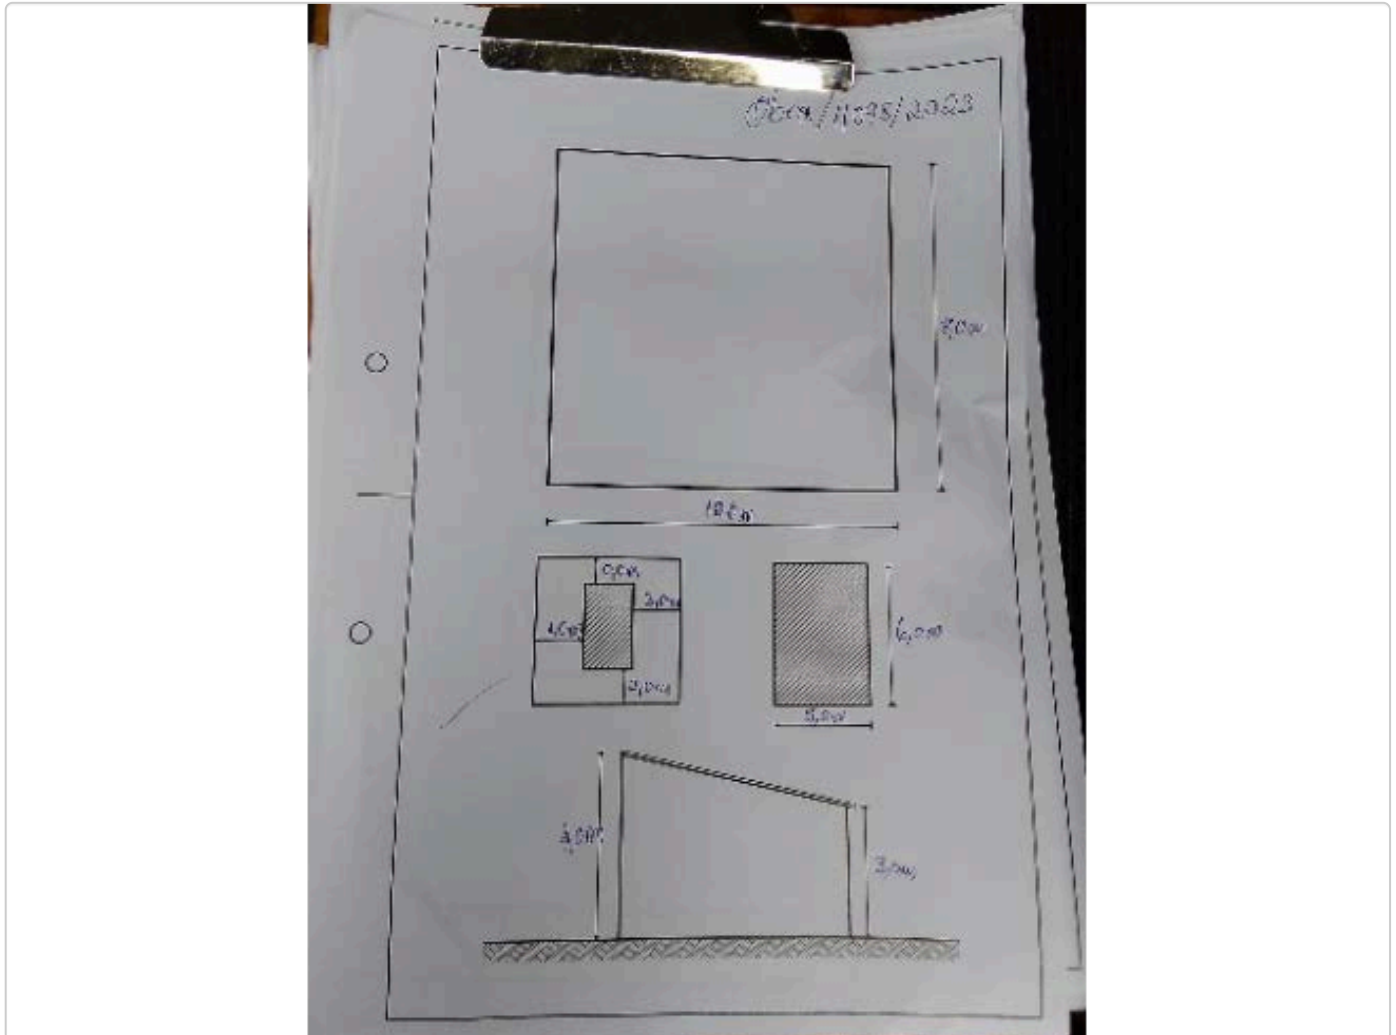
### Fotos adicionais

Não haverá demolição, apenas remoção da cobertura.As chapas IBR não estão fixadas e não estão em condições.
