Verificação de elegibilidade

MANANGA_256

OBRA/10429/2023

Mananga

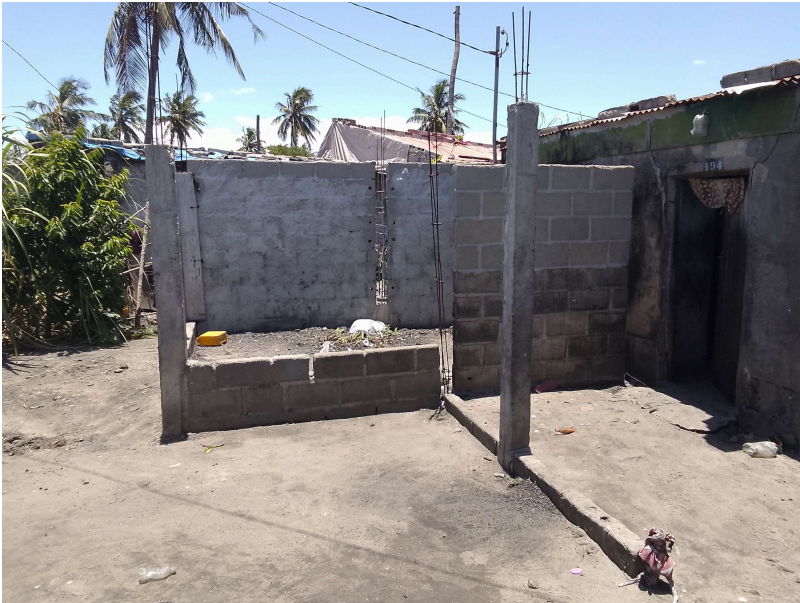
1705917774096.jpg

Outras fotos relevantes ou registo de dados não previstos verificados no terreno

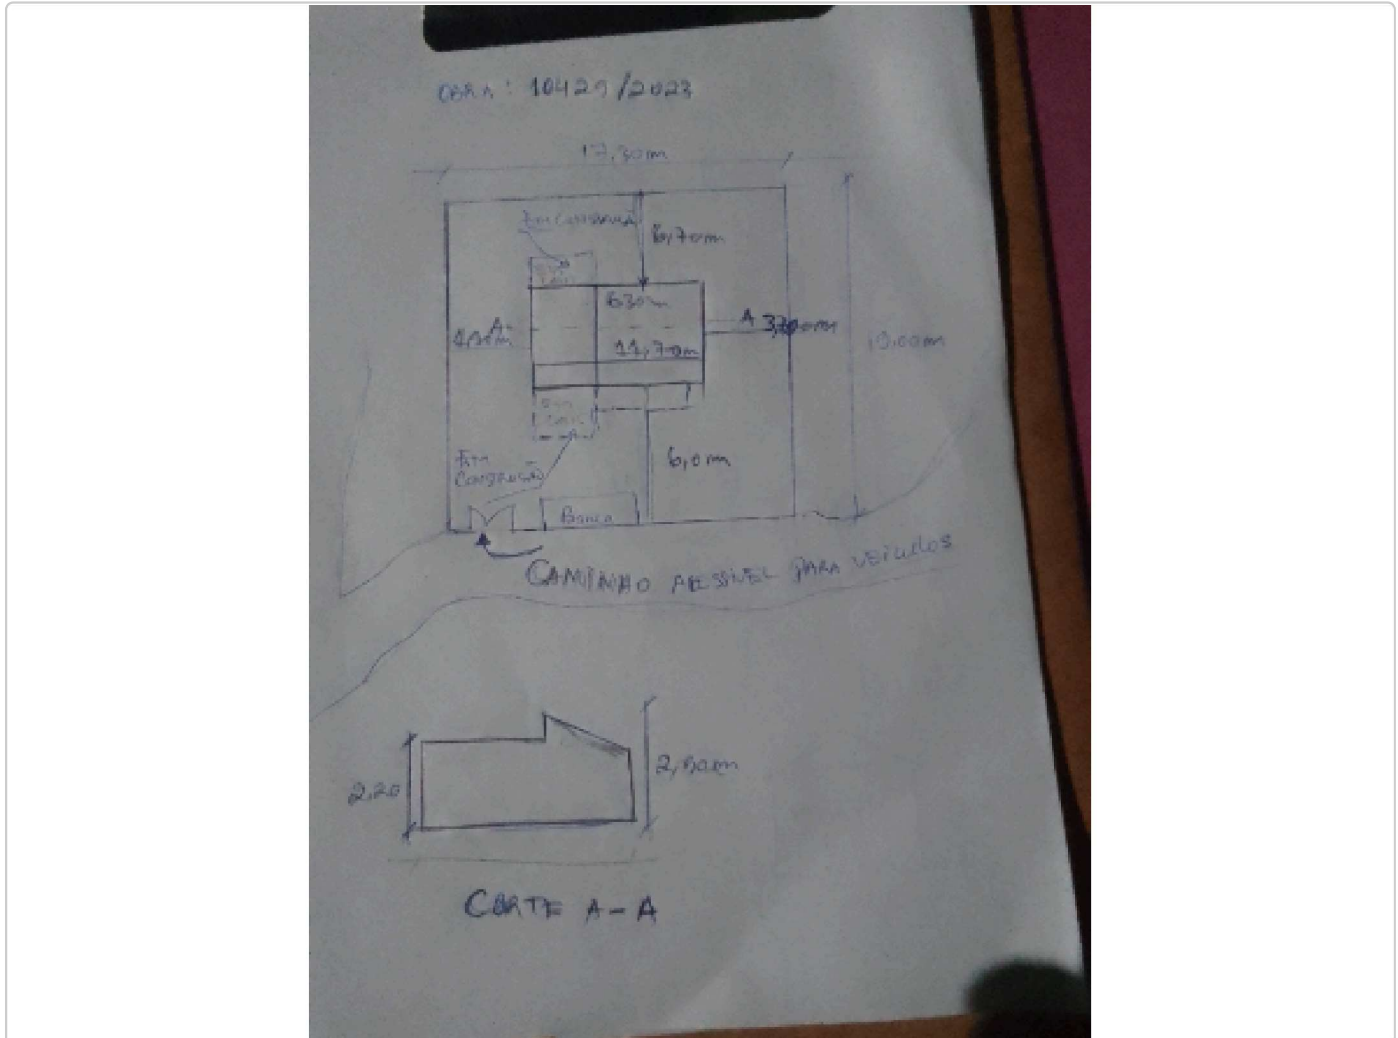
1705946201567.jpg

A casa é convencional mas não abdica de condições estruturais para receber um pacote de cobertura, porém existe espaço para uma TB-V1
