# Verificação de elegibilidade

MANANGA\_274

OBRA/11243/2023

Mananga

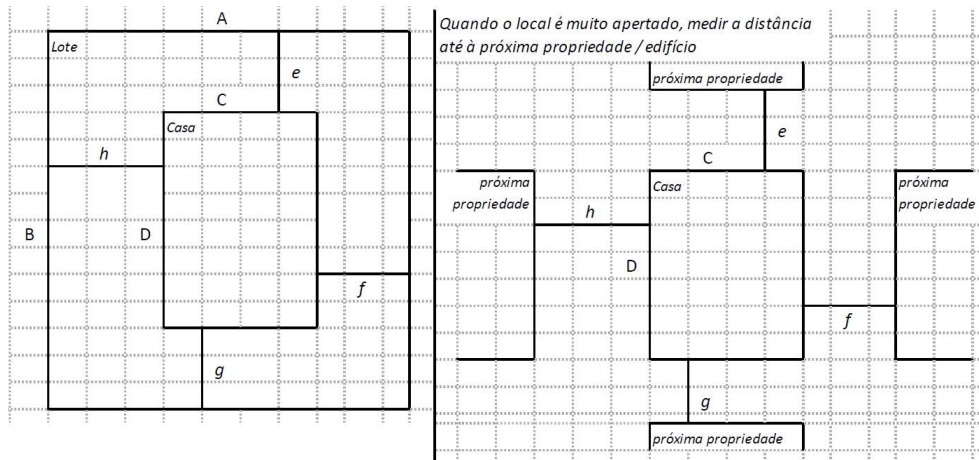
Imagem de apoio às dimensões da casa / lote

3,6× 5 m

3,6× 3 m
