Verificação de elegibilidade

CHINGUSSURA_413

OBRA/13031/2023

Chingussura

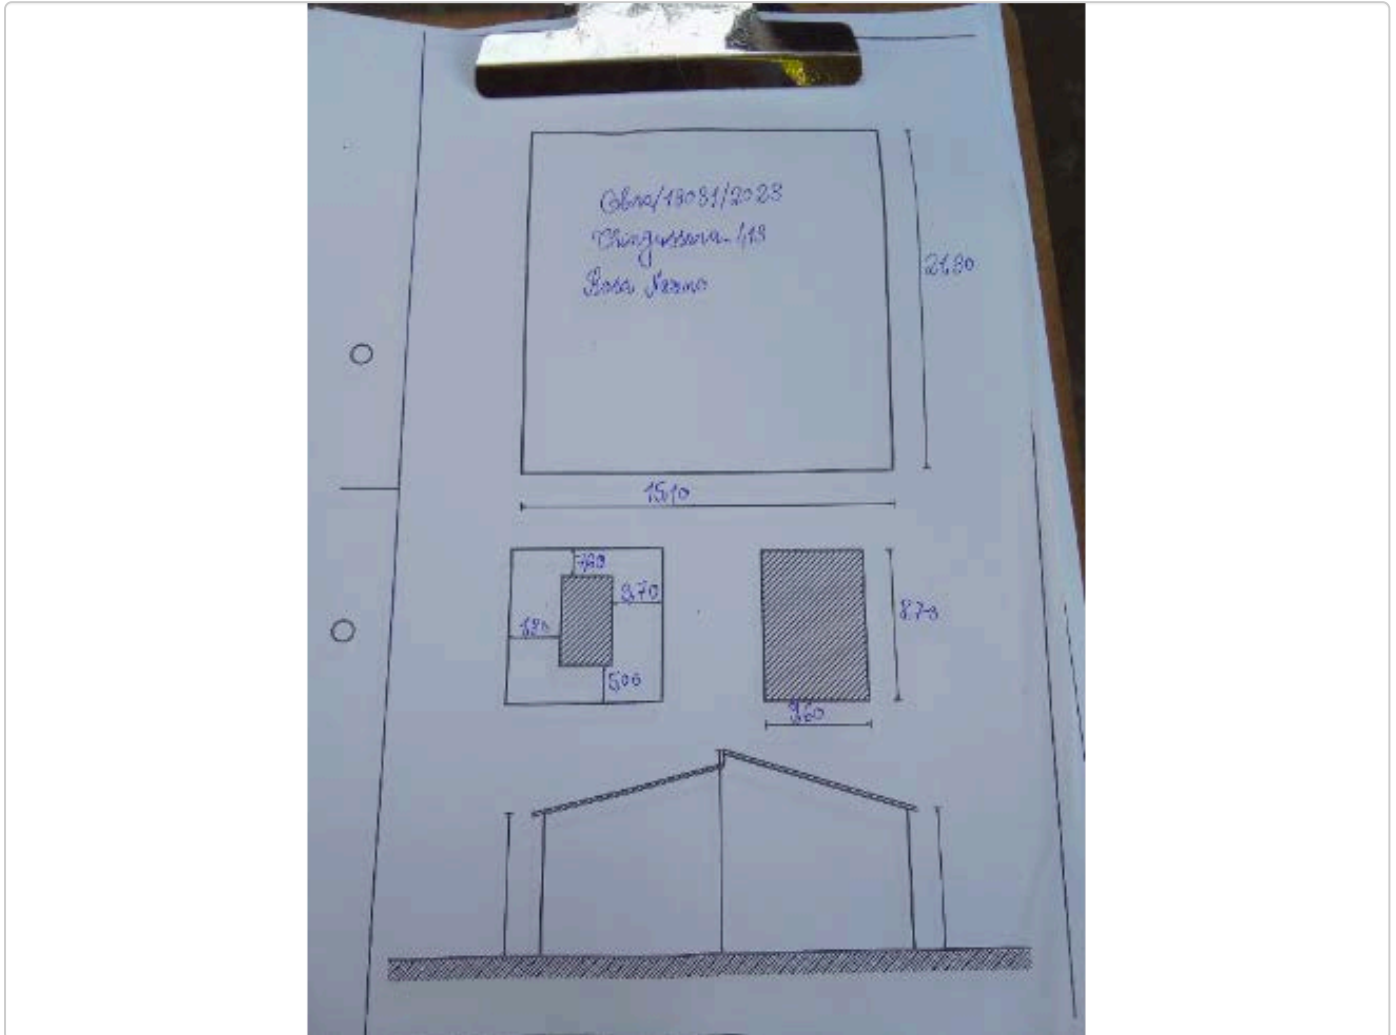
1714126410798.jpg

Ao analisar a habitação constatou-se a inexistência de pilares e existência de viga geral. A cobertura é feita de chapas de losalite e estás estão em péssimas condições de utilização.
