Verificação de elegibilidade

CHINGUSSURA_419

OBRA/13211/2023

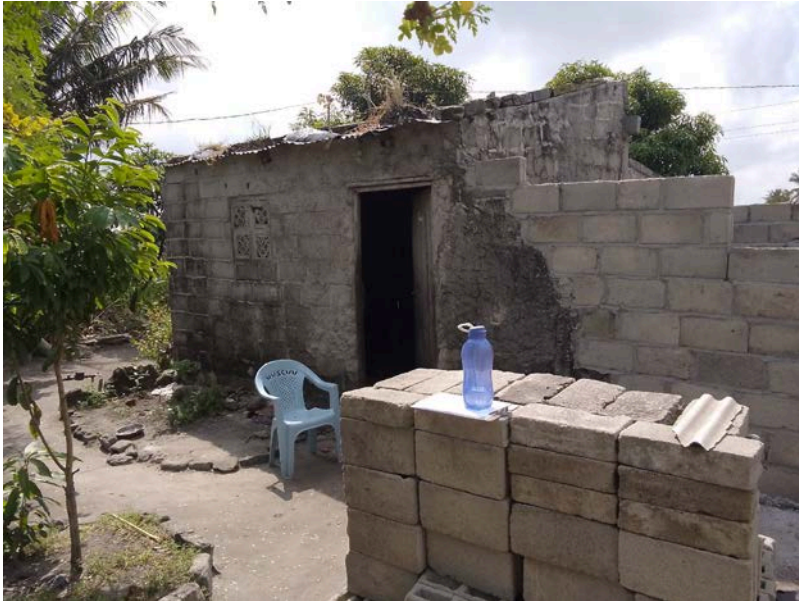
Habitação - Foto da esquina 1

A parte estrutural da residência aparentemente se encontra em bom estado tendo ela uma e outra fissura que não afetam a parte estrutural e a cobertura está comprometida sendo ela de zinco e pelo tempo já se encontra sobre efeito de corrosão e isso faz com que a água das chuvas entrem na casa METADE DA CASA DESMORONOU COM ISSO SOBROU UM CÔMODO QUE OS MESMO SERVE DE QUARTOS/COZINHA/SALA.KIT COBERTURA
