# Verificação de elegibilidade

CHIPANGARA\_228

OBRA/10006/2023

CHIPANGARA

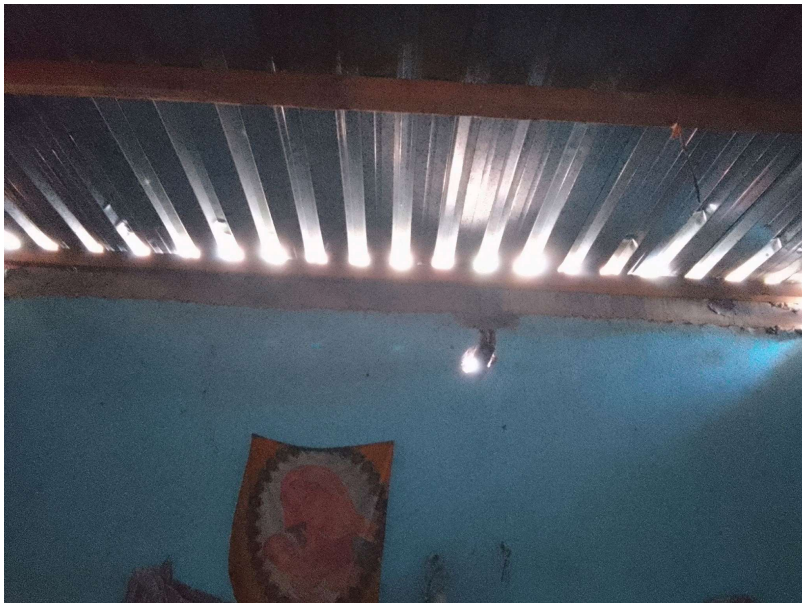
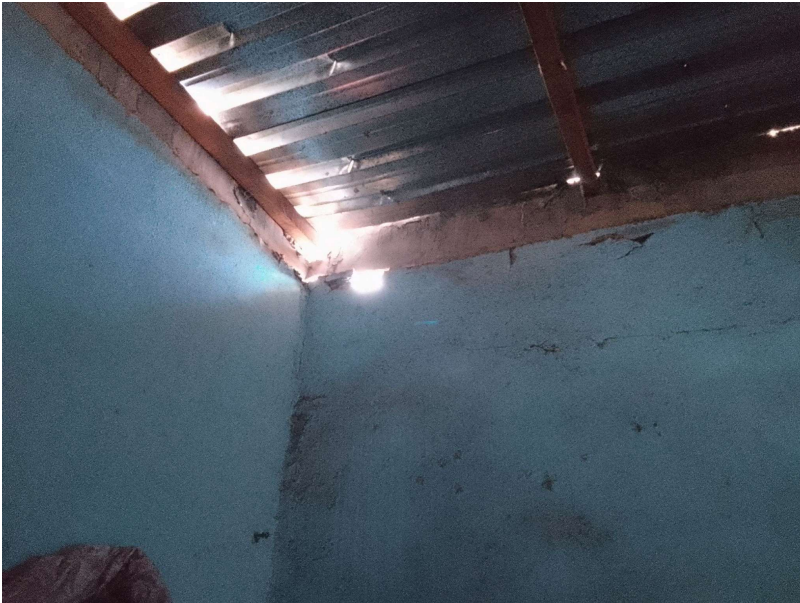
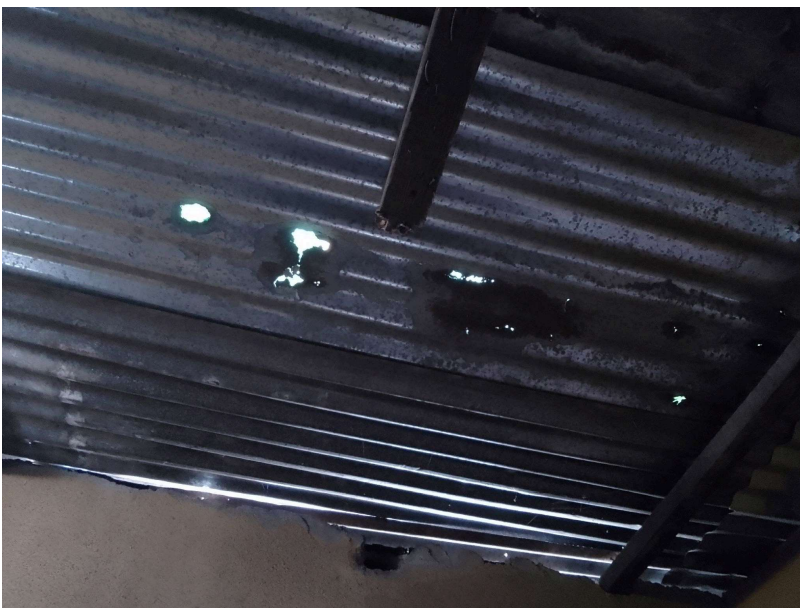
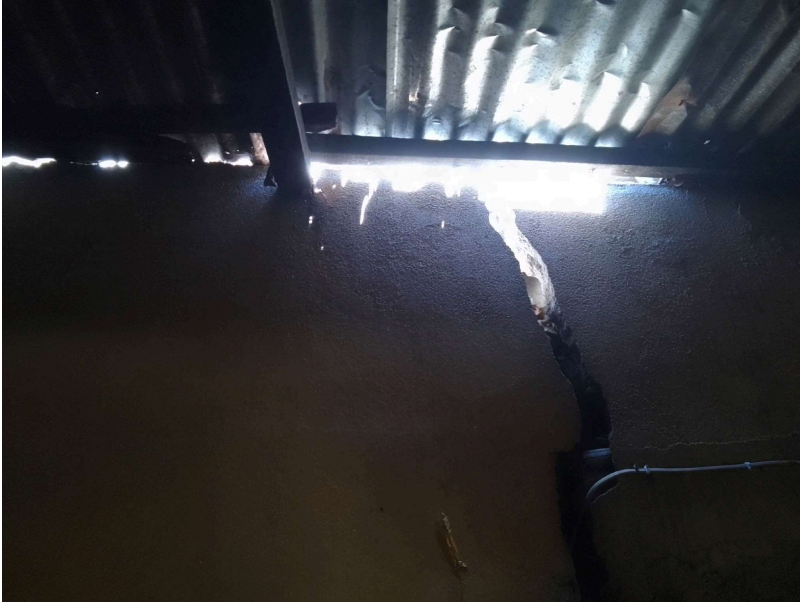
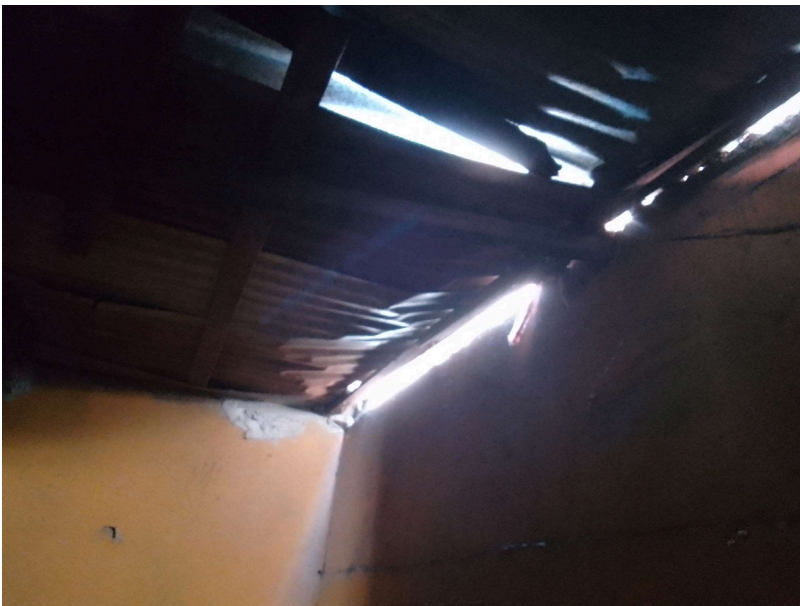
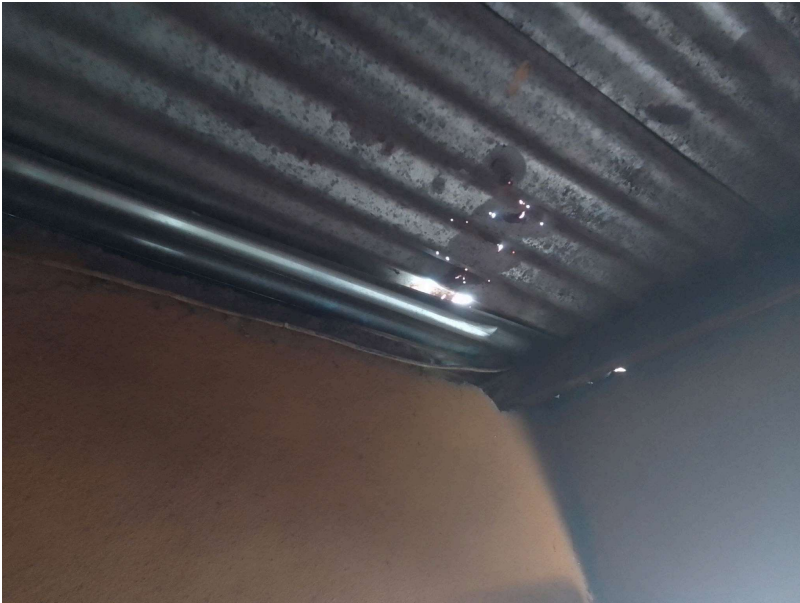
Outras fotos relevantes ou registo de dados não previstos verificados no terreno

\*A Casa está coberta com chapas de zinco que estão no estado de oxidação, e a sua fixação não é adequada para tal a beneficiária sobrepois lonas e blocos para reduzir a entrada de água da chuva e deslocação das chapas.\*A estrutura de cobertura está no estado inrecuperavel devido ao termite que consumiram, ainda consumem os barrotes.

latitude: -19.8412 / longitude: 34.8564, \* Em alguns compartimentos usarão estacas para substituir as asnas de madeira.
