Verificação de elegibilidade

CHIPANGARA_234

OBRA/10292/2023

Maria Lucinda

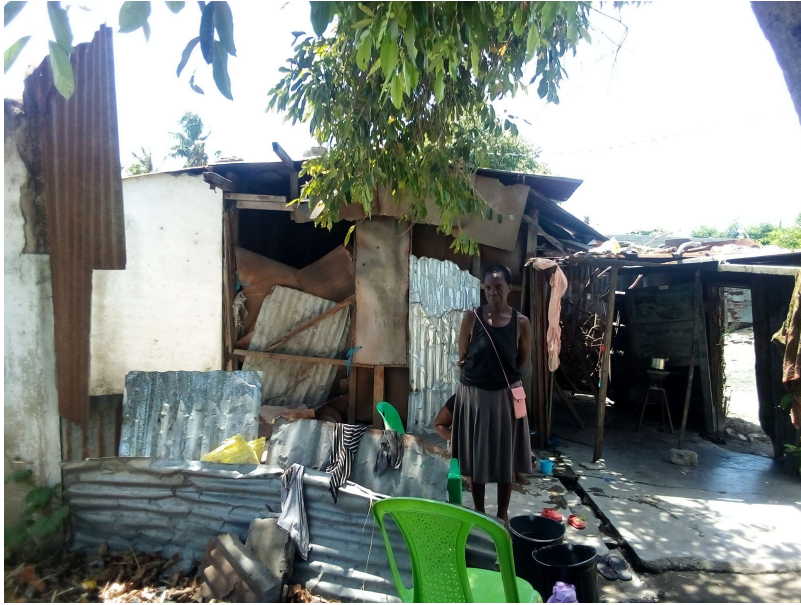
Habitação - Foto da esquina 1

A casa é de material misto com condições muito precária, a beneficiária fez arranjos numa das partes da casa para morar porque a outra parte de casa caiu. A dona da casa permitiu que seja demolida uma das partes da casa para construir uma casa núcleo em caso do espaço não ser suficiente

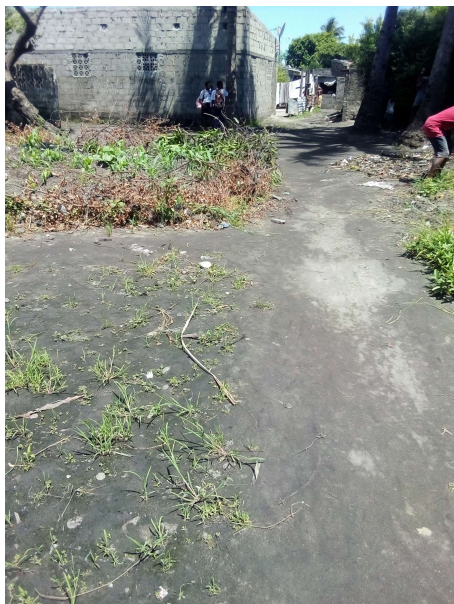
Lote - Foto do acesso

A que distância está a casa de acesso veicular?

70
