Verificação de elegibilidade

CHIPANGARA_240

OBRA/10572/2023

CHIPANGARA

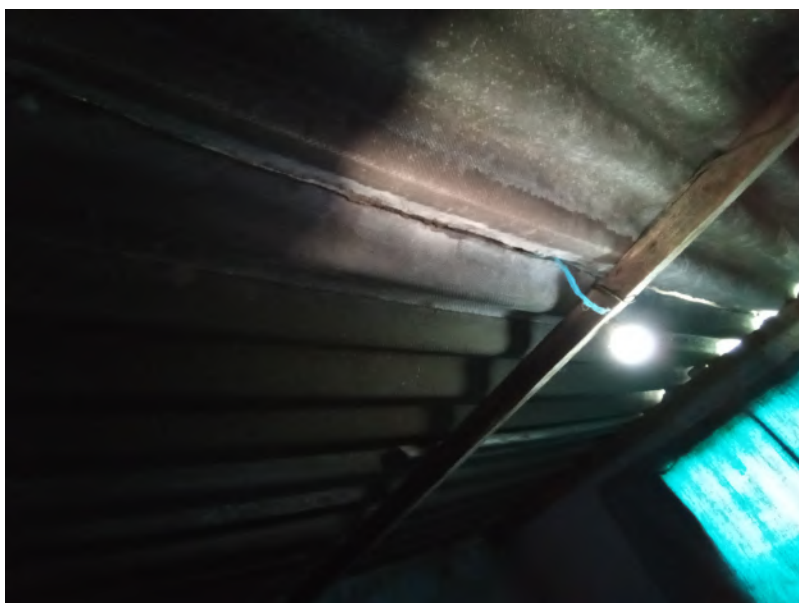
Outras fotos relevantes ou registo de dados não previstos verificados no terreno

A cobertura è de chapas de lozalite, que apresentam rachaduras. Para garantir a fixação forão colocados sacos de areia por cima dad chapas.
