Verificação de elegibilidade

OBRA/4124/2023

CHIPAMGARA

Fotos da Habitação

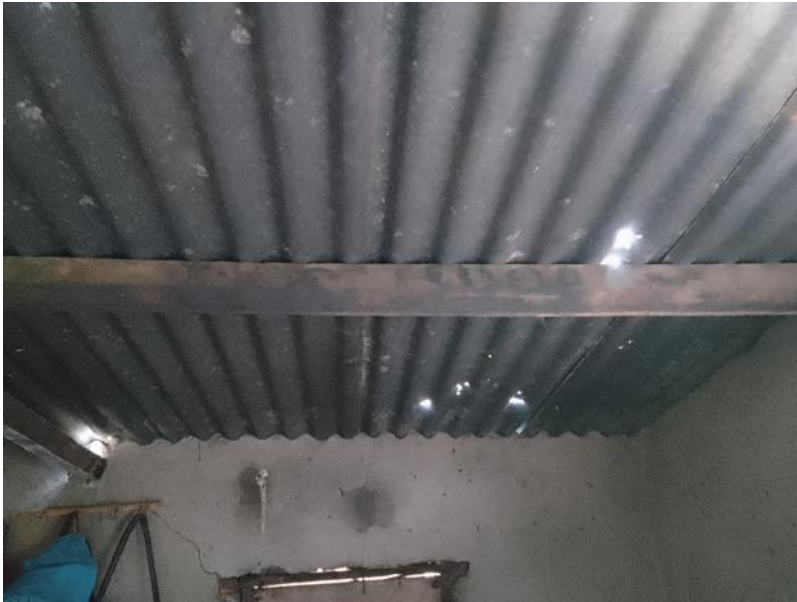
Outras fotos relevantes ou registo de dados não previstos verificados no terreno

A casa está coberta com chapas de zinco em péssimas condições, no seu estado Último de utilização, para garantir a fixação das chapas colocarão blocos e sacos de areia por cima das chapas. A estrutura não garante segurança para a família.
