Verificação de elegibilidade

OBRA/12167/2023

Vila-Massane

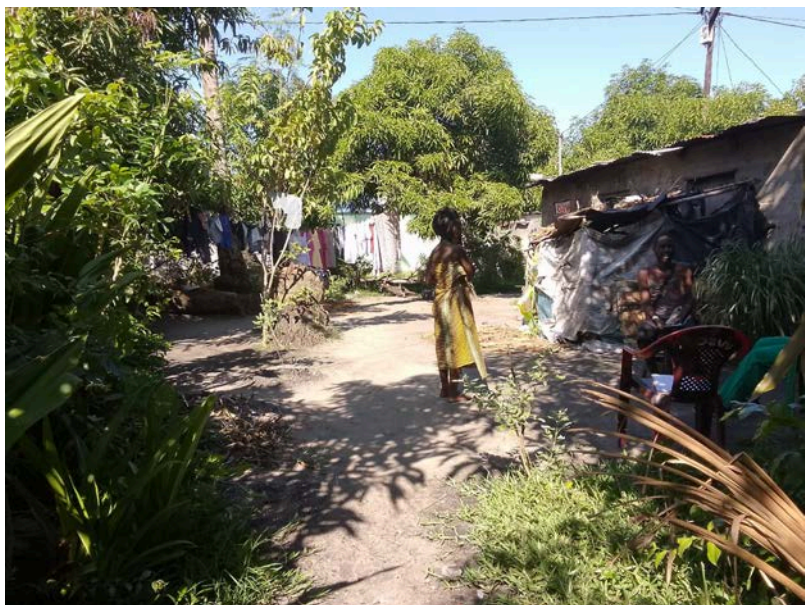
Plot - Vista geral 1

A casa inquirida contem cobertura de chapas de zinco já danificadas, ela não contem vigas, linteis, nem pilares, contem algumas fissuras nas zonas dos vãos e uma parede lateral não está suficientemente fixa.
