# Verificação de elegibilidade

OBRA/10165/2023

Bairro 12

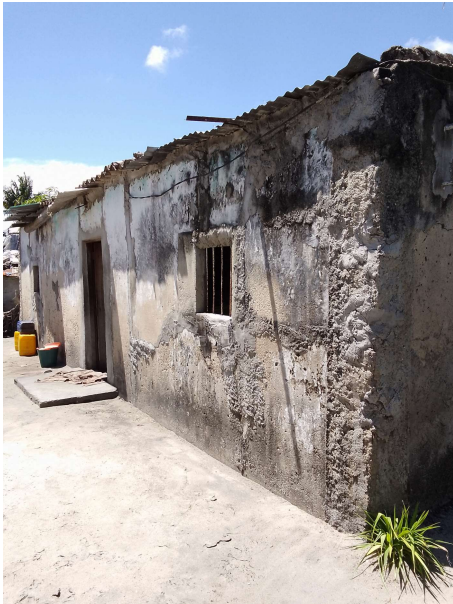
### Habitação - Foto da esquina 1

-19.811346, 34.867363\* A casa apresenta diversas fissuras e rachaduras;\*Chapas de cobertura em péssimo estado de conservação.
