Verificação de elegibilidade

OBRA/10349/2023

Bairro 12

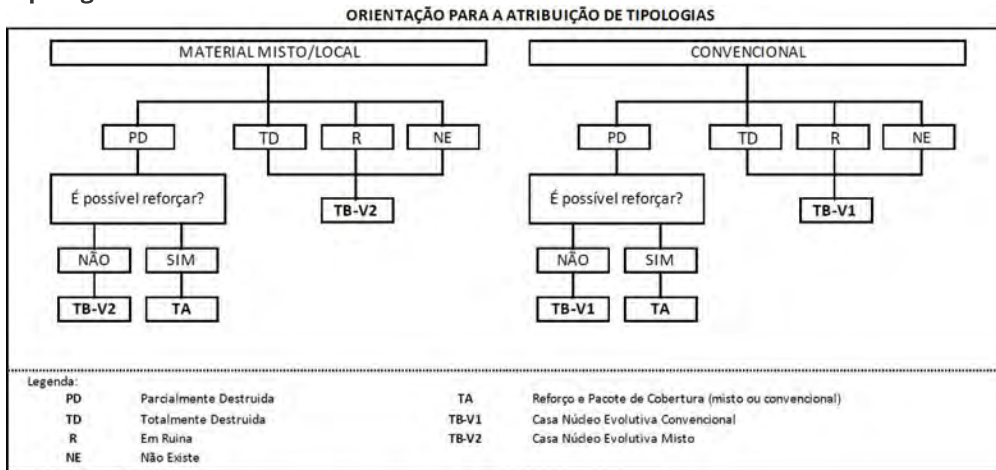
Tipologia recomendada

- TA - REFORÇO E PACOTE DE COBERTURA (MISTO)
- TA - REFORÇO E PACOTE DE COBERTURA (CONVENCIONAL)
- TB-V1 - CASA NÚCLEO EVOLUTIVA CONVENCIONAL
- TB-V2 - CASA NÚCLEO EVOLUTIVA MISTO

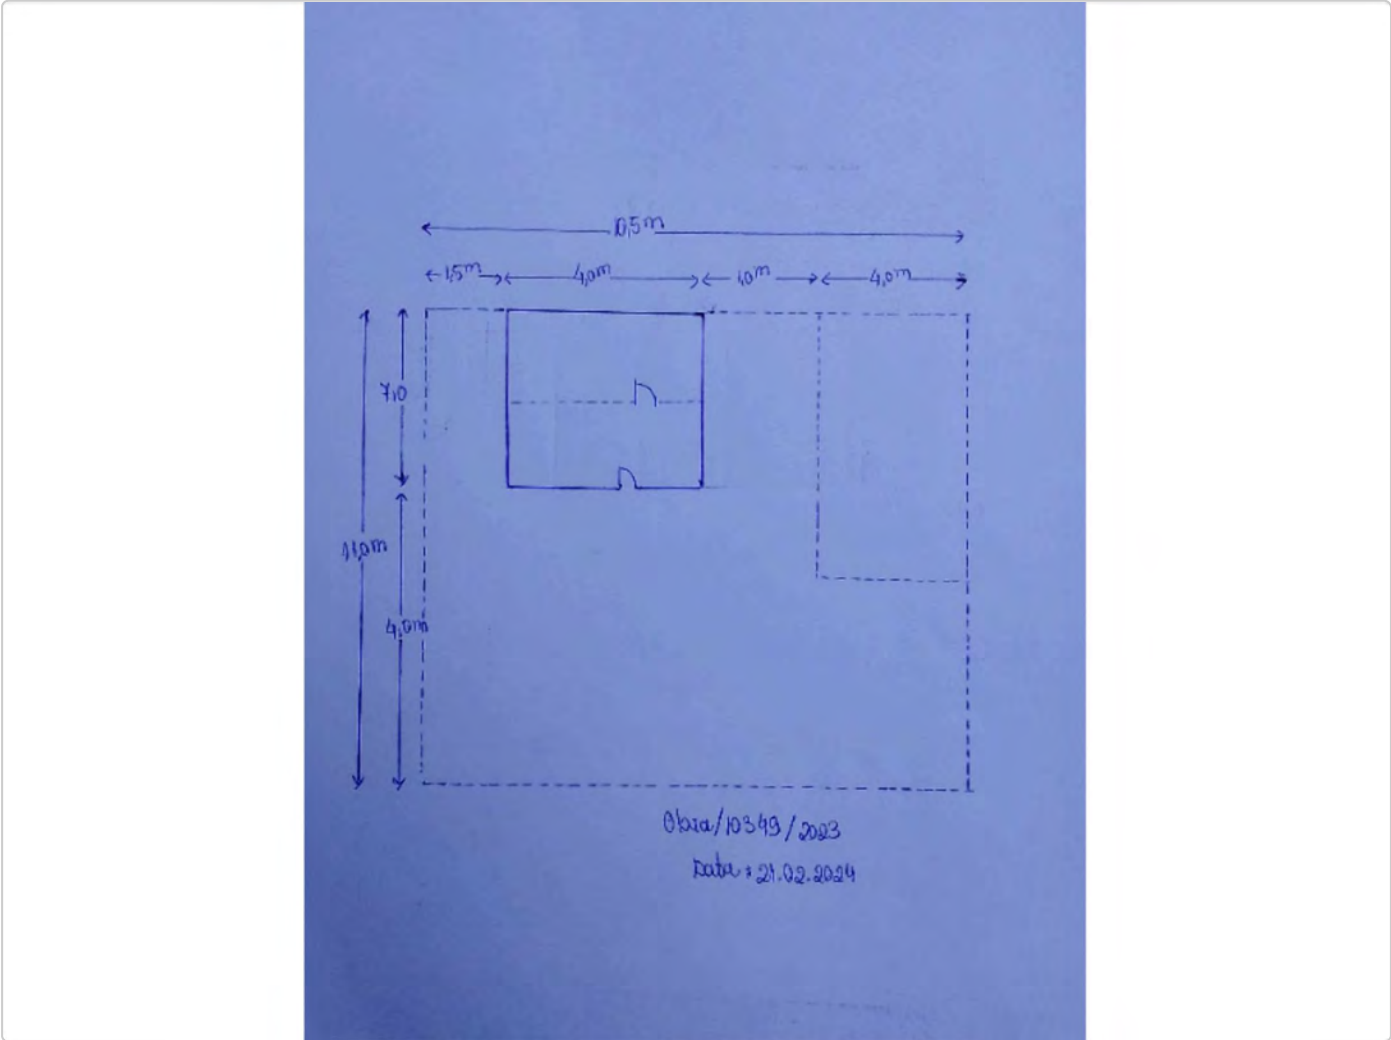
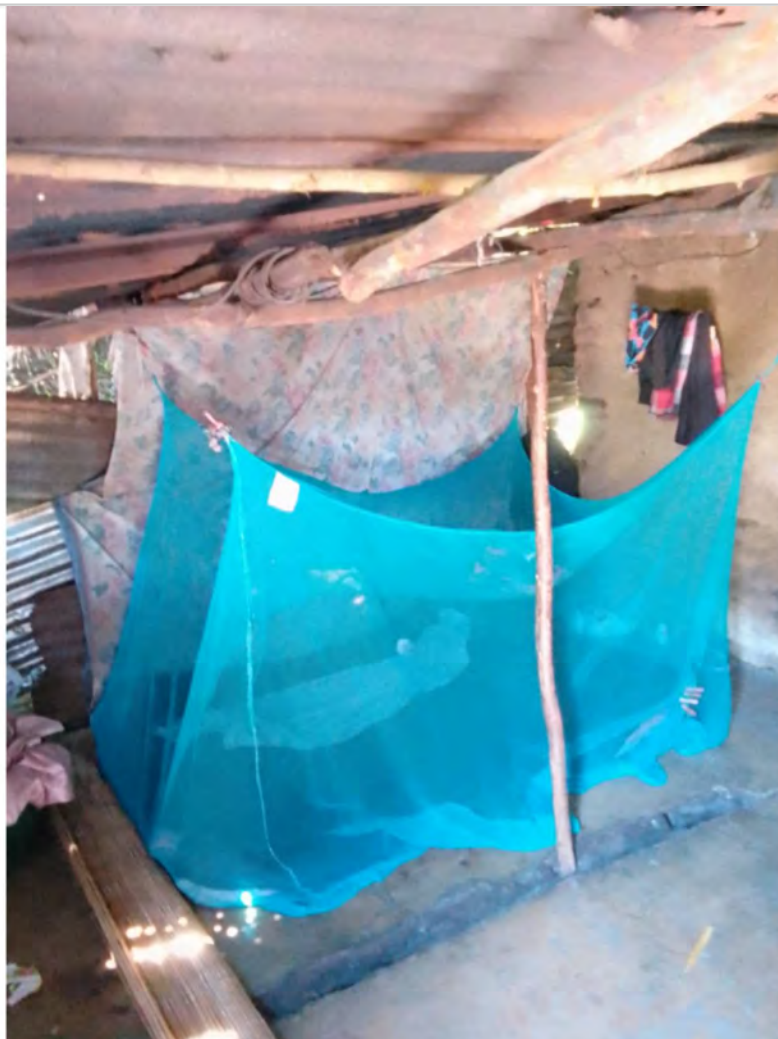
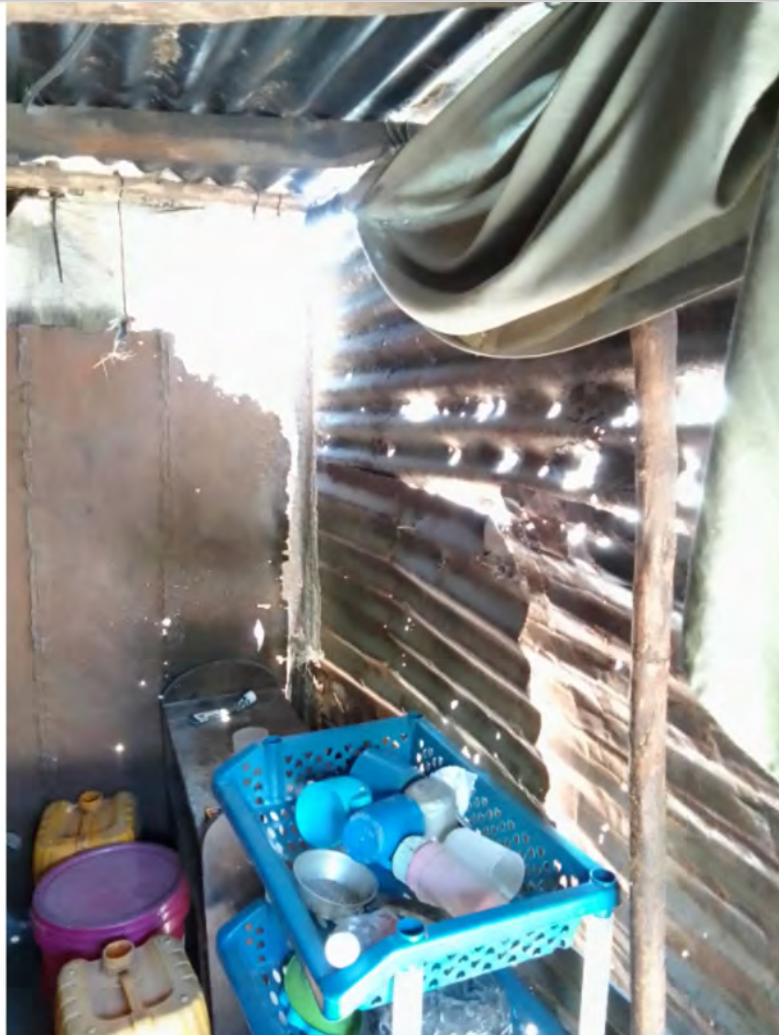
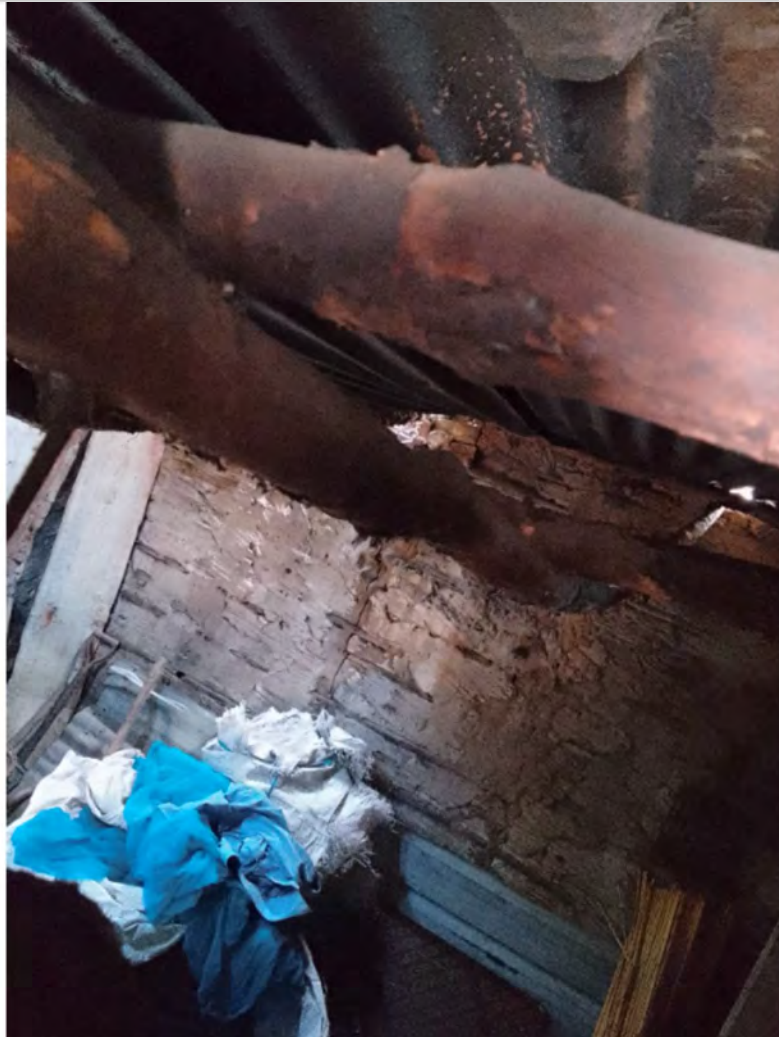
Fotos adicionais

-19.812859, 34.867214*A família vive em péssimas condições;*Por um lado a casa foi construída com material misto (pau-a-pique), e por outro lado, as paredes são de chapas de zinco;*Recomendo a demolição do compartimento de chapas de zinco para a construção de uma casa núcleo. E por outra, o compartimento construído com material misto permanecerá intocável;*A estrutura de cobertura do compartimento construído com material misto foi parcialmente removida após o ciclone Idai, e suas paredes estão degradadas.
