Verificação de elegibilidade

OBRA/1353/2023

Maraza

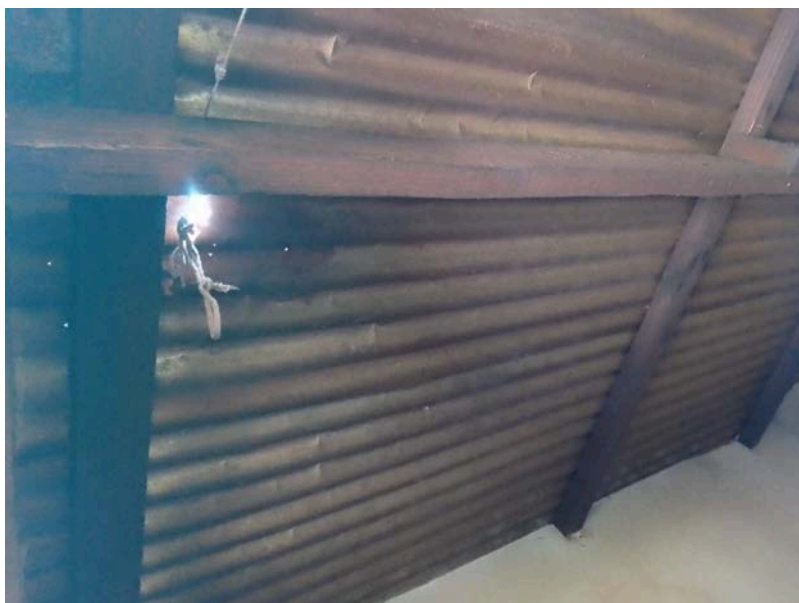
1709108471989.jpg

Outras fotos relevantes ou registo de dados não previstos verificados no terreno

A casa é feita de material misto, maior parte feita de alvenaria, Danos na cobertura e na Estrutura de cobertura, porém não tem Pilares e nem vigas, as paredes apresentam fissuras.

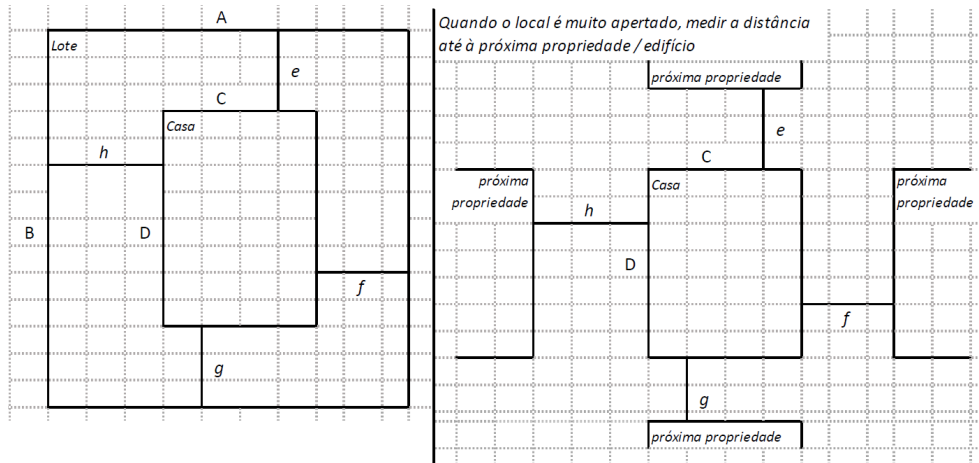
Imagem de apoio às dimensões da casa / lote

9.80x21.65

7.30x6.85

7.0

1.50

7.80

1.0
