Verificação de elegibilidade

OBRA/5757/2023

Matacuane

Localização, material e estado actual da casa

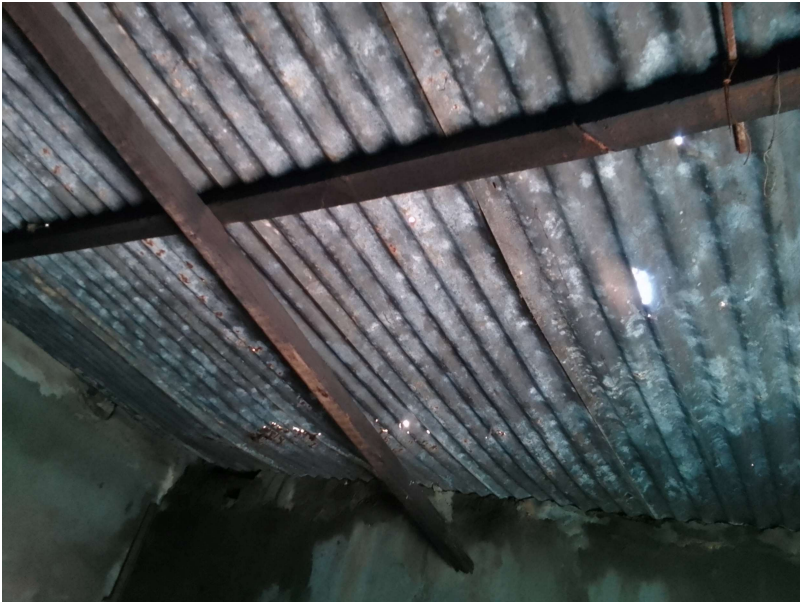
1

Outras fotos relevantes ou registo de dados não previstos verificados no terreno

-19.8382, 34.8661* Casa de pau-a-pique tipo 2 com 2 compartimentos de alvenaria anexada a casa, tem uma fissura de grande dimensão (rachadura) na casa mista.* Muitas chapas estão danificadas.
