Verificação de elegibilidade

MARAZA_263

Obra/10568/2023

Maraza

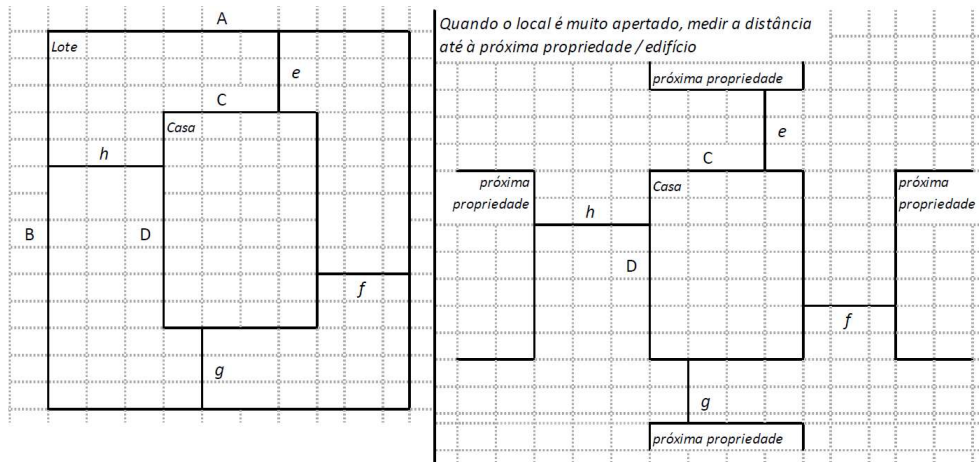
Imagem de apoio às dimensões da casa / lote

9,50x8,50 metros

9,50x6,80 metros

0 metros

0,90 metros

3,40metros

3,06

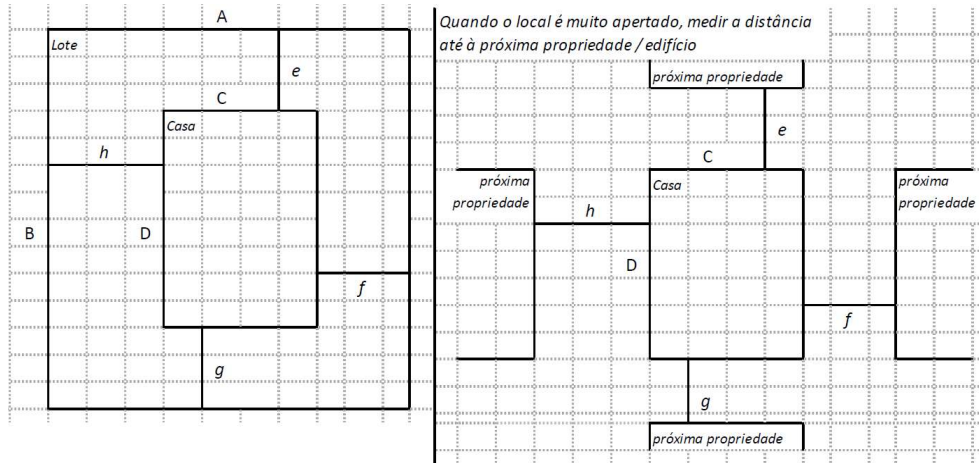
Imagem de apoio às dimensões da casa / lote

2 Q; 1 Cozinha; 1 sala

Q1(2,70x3,70) ; Q2(2,70x3,10); 1C(2,70x1,50); sala(2,70x4,30)

5,40x6,80 metros

9,50x8,50 metros
