Verificação de elegibilidade

ESTURRO_120

OBRA/10880/2023

Esturro

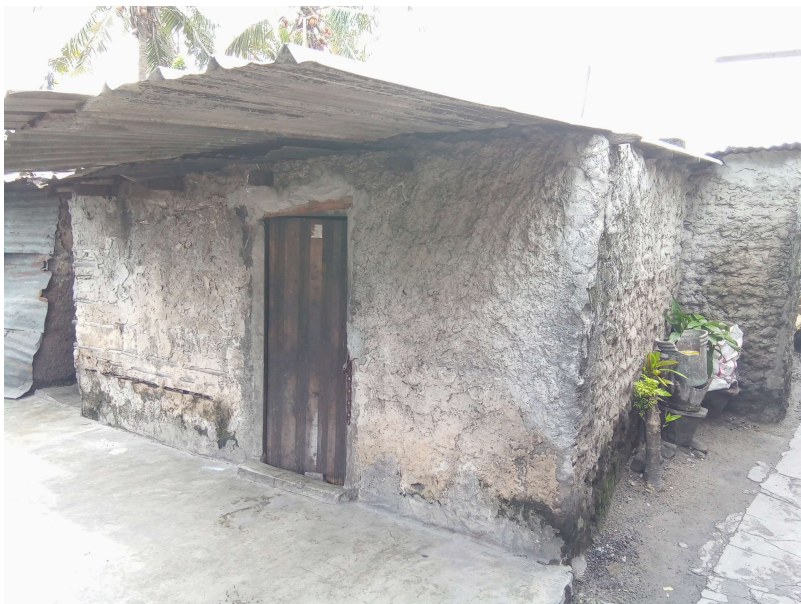
Plot - Vista geral 2

A casa é de material misto (pau a pique) a cobertura é de chapas de zinco está em péssimas condições. No lote da beneficiária tem um anexo que está em arrendamento. No lote da beneficiária tem espaço para nova construção
