# Verificação de elegibilidade

MUNHAVA CENTRAL\_248

OBRA/12391/2023

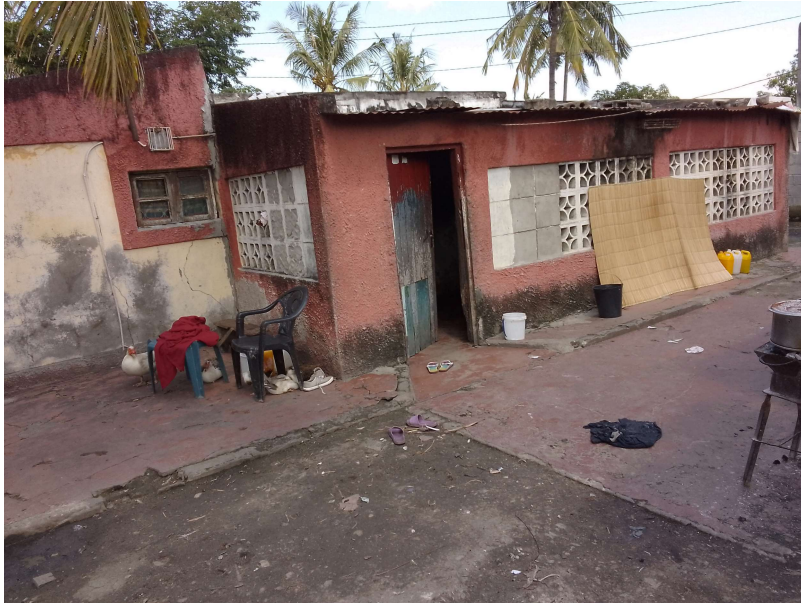
## Habitação - Foto da esquina 1

A parte estrutural da residência aparentemente se encontra em bom estado tendo ela uma e outra fissura que não afetam a parte estrutural e a cobertura está comprometida sendo ela de zinco e pelo tempo já se encontra sobre efeito de corrosão e isso faz com que a água das chuvas entrem na casaKIT  
COBERTURA
