Verificação de elegibilidade

Obra Nº

OBRA/14476/2023

Fotos da Habitação

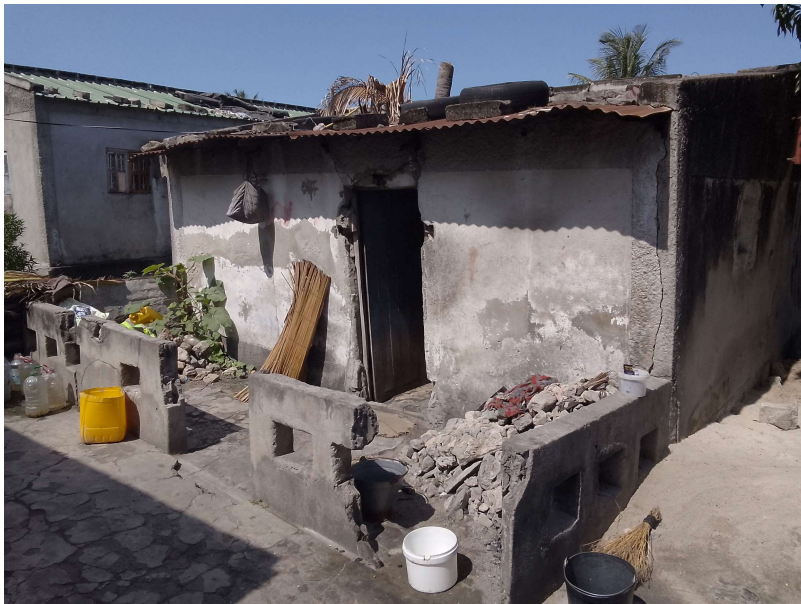
Habitação - Foto da esquina 1

A parte estrutural da residência se encontra em mau estado tendo ela fissuras que afetam a parte estrutural e a cobertura está comprometida sendo ela de zinco e pelo tempo já se encontra sobre efeito de corrosão e isso faz com que a água das chuvas entrem na casa Devido ao confinamento da mesma ficamos impossibilitados de tirar a medida do lote CASA NÚCLEO
