# Verificação de elegibilidade

ESTURRO\_148

OBRA/13253/2023

ESTURRO

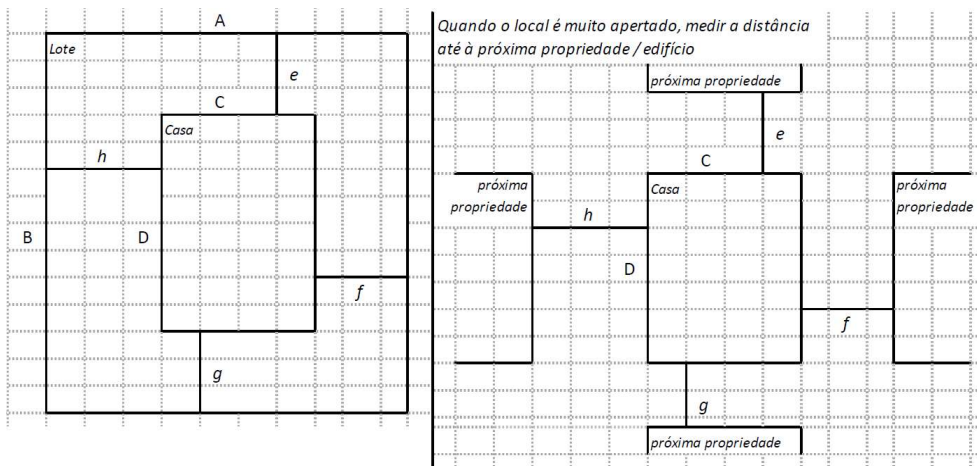
Imagem de apoio às dimensões da casa / lote

**Dimensões do Lote (A x B)**

(21,30 x 10,50)m

**Dimensões da Casa (C x D)**

(6,00 x 3,50)m

**Distância da Casa ao limite do Lote: e**

3m

**Distância da Casa ao limite do Lote: f**

10m

**Distância da Casa ao limite do Lote: g**

4m

**Distância da Casa ao limite do Lote: h**

5,30m
