Verificação de elegibilidade

OBRA/797/2023

Ndunda

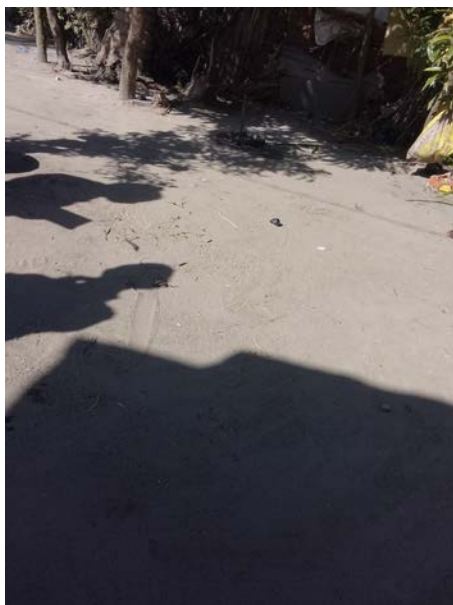
Foto do espaço livre para construção/armazém/preparação da obra
