Verificação de elegibilidade

Equipa do Inquerito Nome(s) Chá Francisco Mandrasse Contactos (s) 846421571842731663 Data 2024-04-03 Nº da Lista INHACONJO_553 Obra Nº Número da Obra (Obra/XXXX/2023) OBRA/14770/2023 **Agregado Familiar (AF)** Nº do ID do AF 701039904074662CR210997 Representante do AF Zaba Amélia **ContactoAF** 847784155/872440460 - Catarina Joaquim (filha) O AF é dono da Casa/Lote

Fotos da Habitação

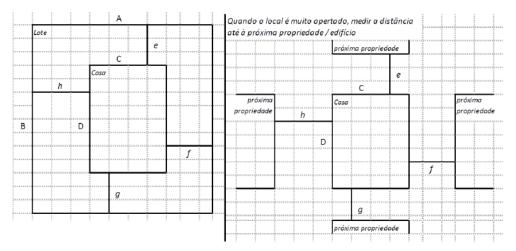
Imagem de apoio às dimensões da casa / lote

Dimensões em metros ou passos, por favor especifique
Dimensões do Lote (A x B)
25,0x20,0
Dimensões da Casa (C x D)
8,50x8,50
Distância da Casa ao limite do Lote: e
2,0
Distância da Casa ao limite do Lote: f

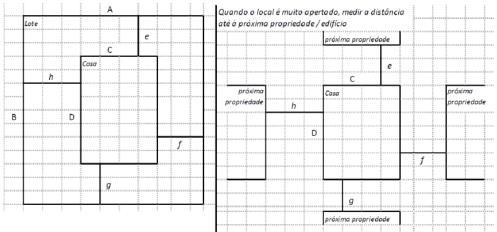
Imagem de apoio às dimensões da casa / lote

próxima propriedade
NO. do consistent	
N° de quartos	
3	
Dimensão de cada quarto (A x B)	
Dimensão da casa (A x B)	
8,50x8,50	
Dimensão do lote (A x B)	
25,0x20,0	
Outra informação relevante	
A casa não dispõe de condições para re danos estruturais.	eceber uma nova cobertura devido os
» TB-V1 Casa Núcleo Convencional	
Há espaço no lote para uma nova construção de	e 3m x 8m?
Sim	
Não	
De acordo com o espaço disponível e a preferên	cia do agregado familiar, por favor especifique:
Construção ao lado da casa existente

Com os análises estruturais seria ideal optar pela opção de uma nova casa núcleo, porém no caso da cobertura, não haverá demolição apenas remoção da cobertura, mesmo sendo que a casa não apresenta condições de estabilidade para receber uma nova cobertura.
