Verificação de elegibilidade

OBRA/12813/2023

INHACONJO

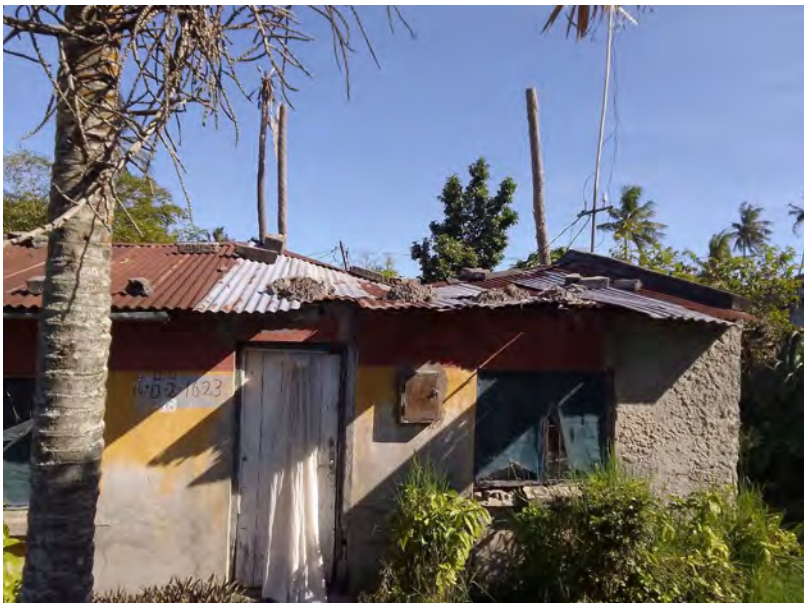
Outras fotos relevantes ou registo de dados não previstos verificados no terreno

A casa está a cair. Cobertura está no seu estado Ultimo de Utilizacao.
