Verificação de elegibilidade

MANANGA_66

OBRA/2932/2023

Mananga

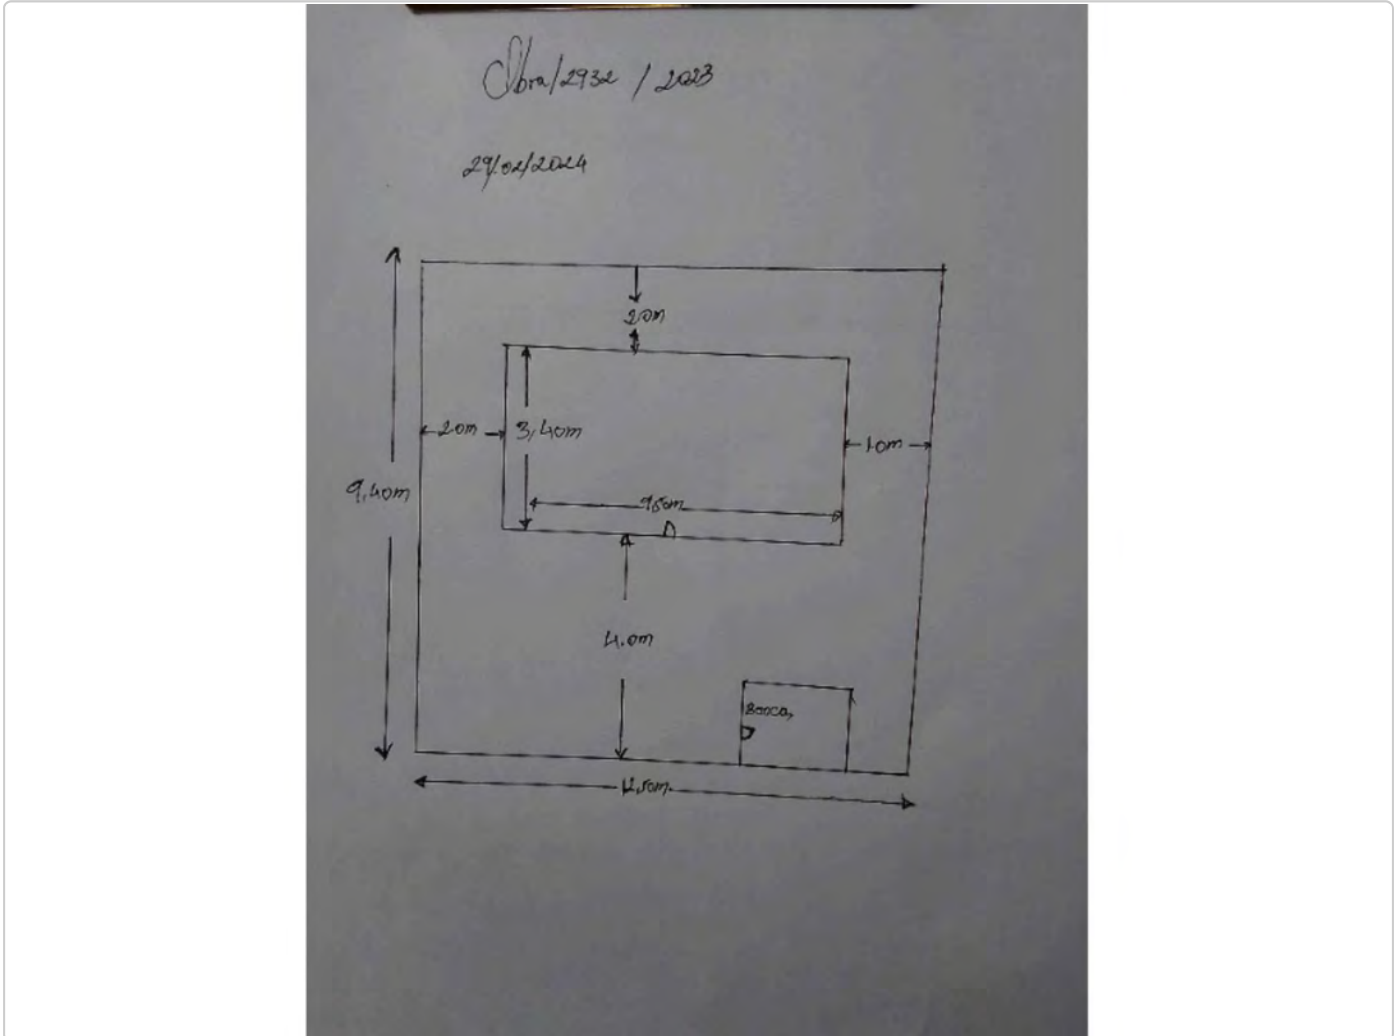
Fotos adicionais

-19.8206, 34.8589* A casa sofreu uma reabilitação; não tem pilares e a cobertura é de IBR.
