# Verificação de elegibilidade

INHAMIZUA\_203

OBRA/4884/2023

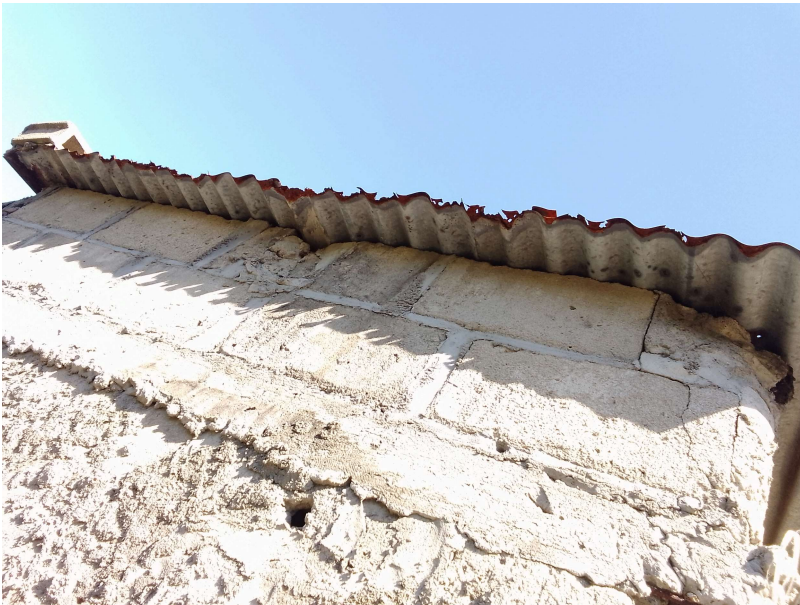
**Outras fotos relevantes ou registo de dados não previstos verificados no terreno**

A casa sofre de infiltração devido a oxidação das chapas.
