Verificação de elegibilidade

MATADOURO_158

OBRA/4252/2023

Matadouro

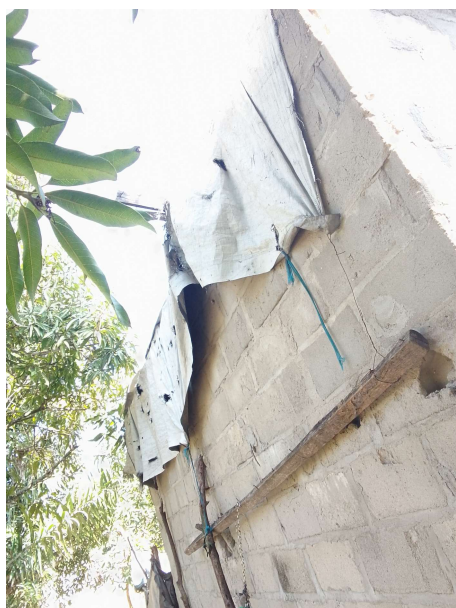
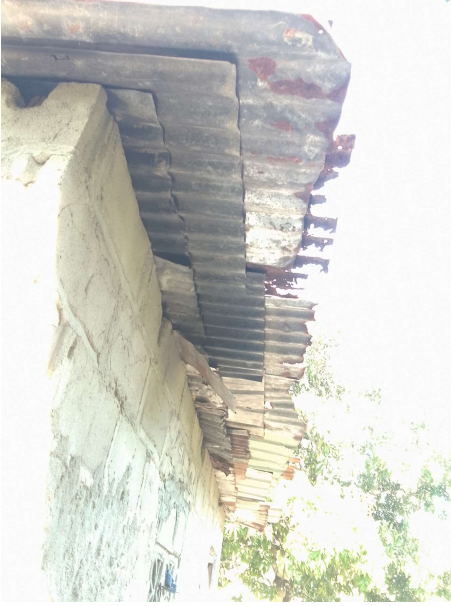
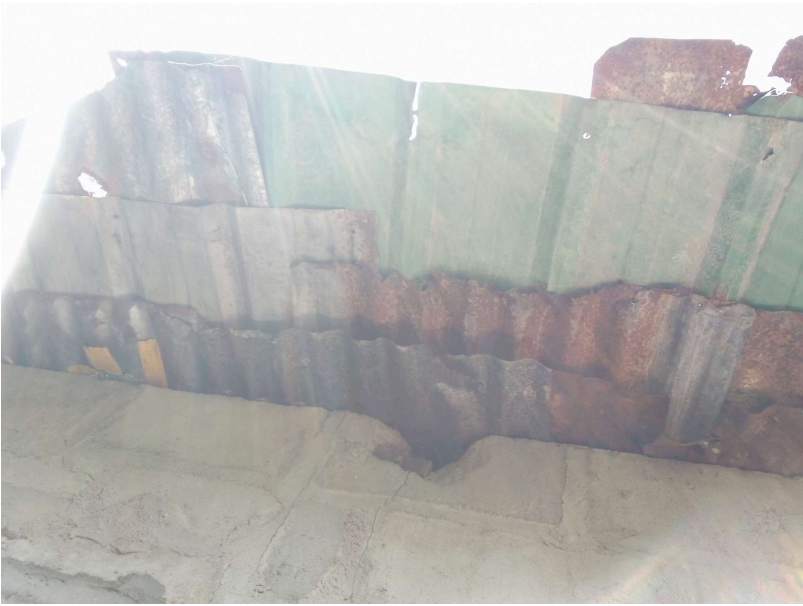
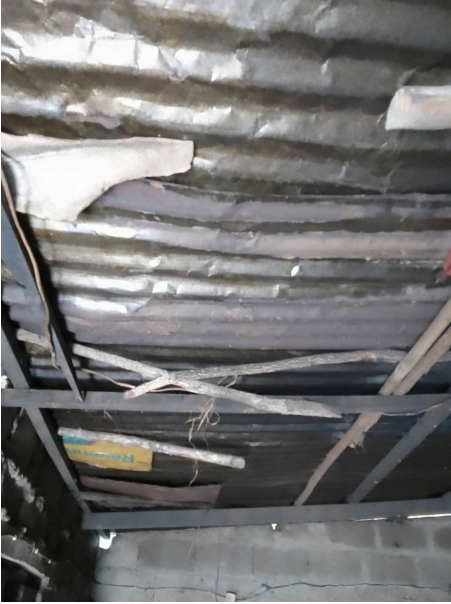
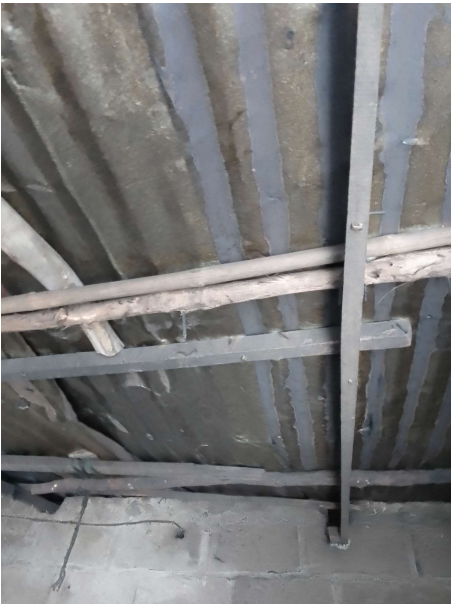
Outras fotos relevantes ou registo de dados não previstos verificados no terreno

A cobertura está danificada. As chapas estão sobrepostas. A casa selecionada não tem vagas e pilares. A casa sofre de infiltração. Os barrotes não estão pregados junto às chapas.

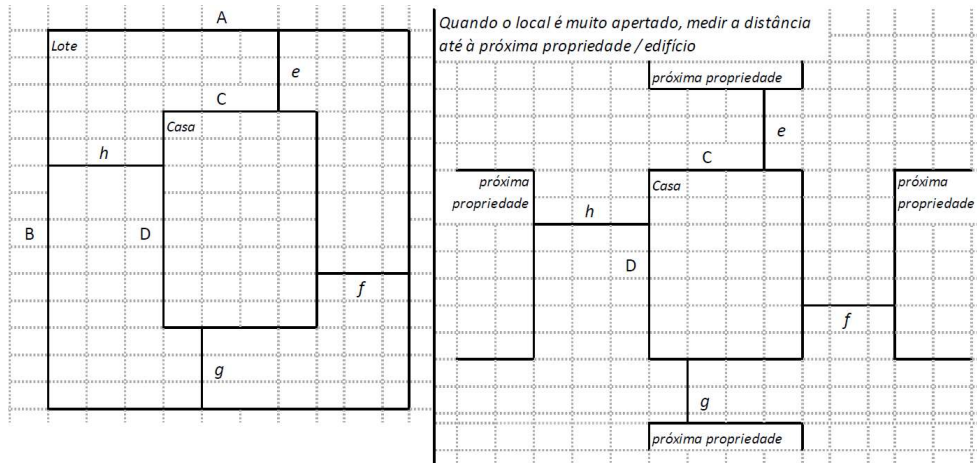
Imagem de apoio às dimensões da casa / lote

10,5×14 m

6×4,5 m

2 m

3 m

7 m
