# Verificação de elegibilidade

MATADOURO\_312

OBRA/7936/2023

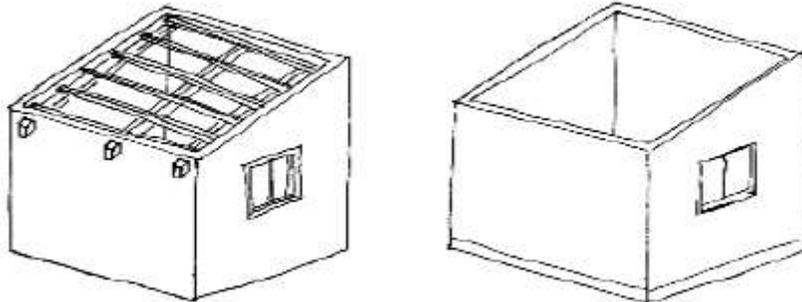
- Parcialmente Destruída (Há danos estruturais na cobertura. O telhado foi parcial ou completamente removido)

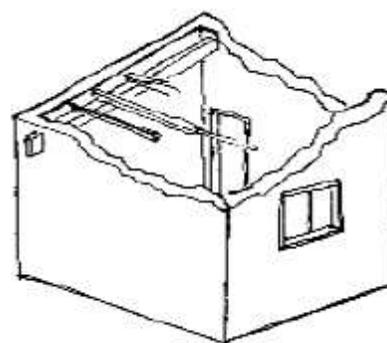
- Totalmente Destruída (Há danos estruturais na cobertura e nas paredes. O telhado foi parcial ou completamente removido)

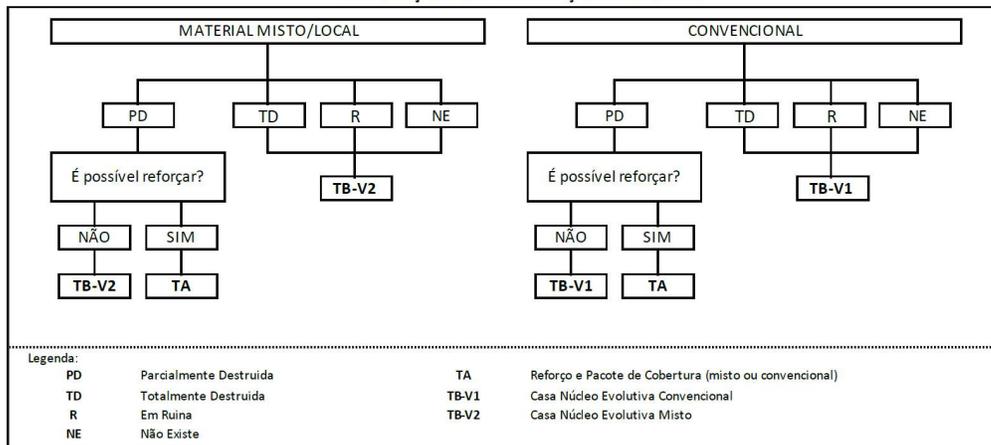
ORIENTAÇÃO PARA A ATRIBUIÇÃO DE TIPOLOGIAS

- TA - REFORÇO E PACOTE DE COBERTURA (MISTO)
- TA - REFORÇO E PACOTE DE COBERTURA (CONVENCIONAL)
- TB-V1 - CASA NÚCLEO EVOLUTIVA CONVENCIONAL
- TB-V2 - CASA NÚCLEO EVOLUTIVA MISTO

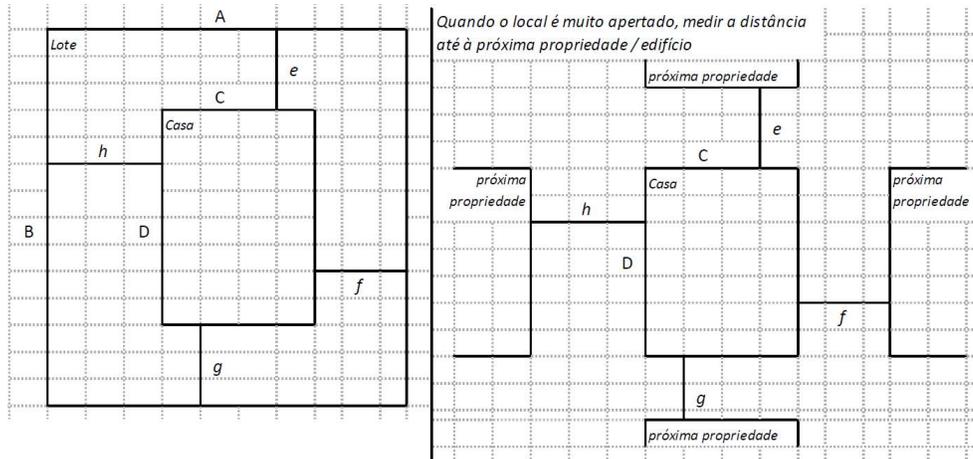
Imagem de apoio às dimensões da casa / lote

**Dimensões do Lote (A x B)**

8m×10m

**Dimensões da Casa (C x D)**

6m×3,5m

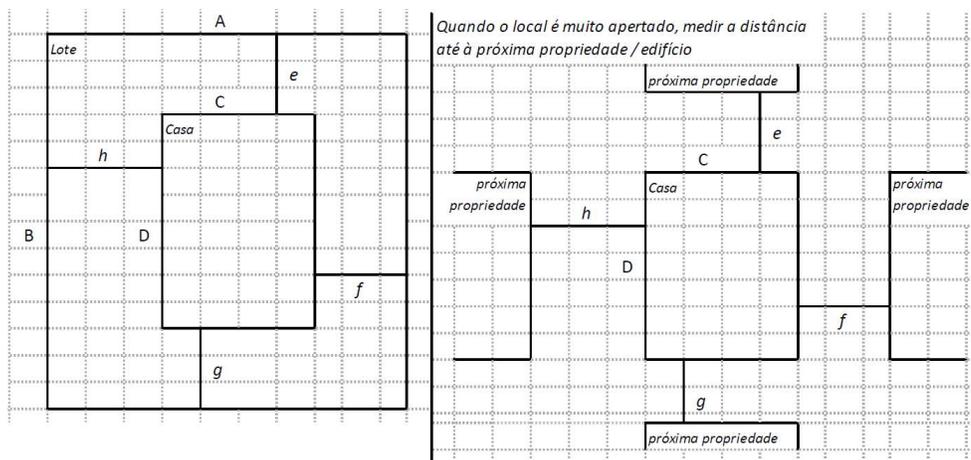
Imagem de apoio às dimensões da casa / lote

2 Quartos

3m×3m

6m×3,5m

8m×10m

A cobertura está totalmente destruída
