Verificação de elegibilidade

VILA_MASSANE_145

OBRA/6252/2023

Vila Massane

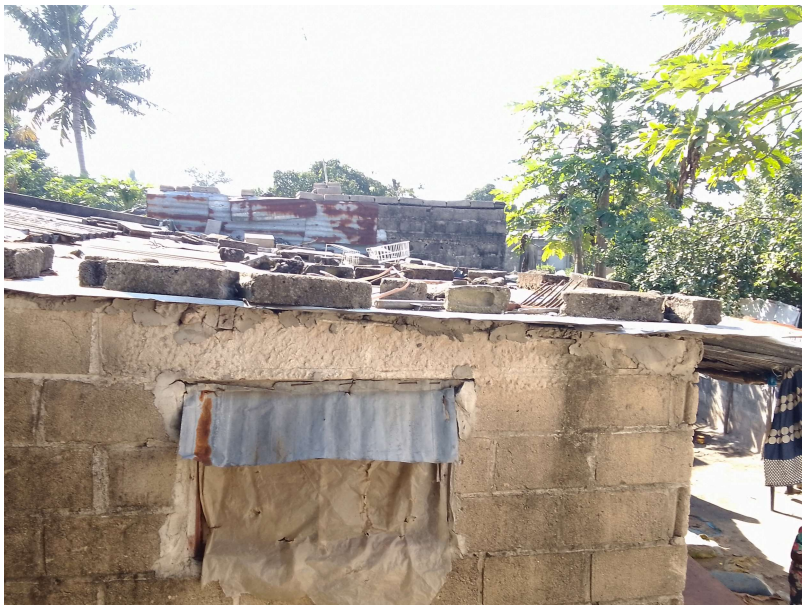
Outras fotos relevantes ou registo de dados não previstos verificados no terreno

A cobertura está danificanda.A casa sofre de infiltração devido a oxidação das chapas.As chapas estão sobrepostas.
