# Verificação de elegibilidade

MATADOURO\_472

OBRA/12047/2023

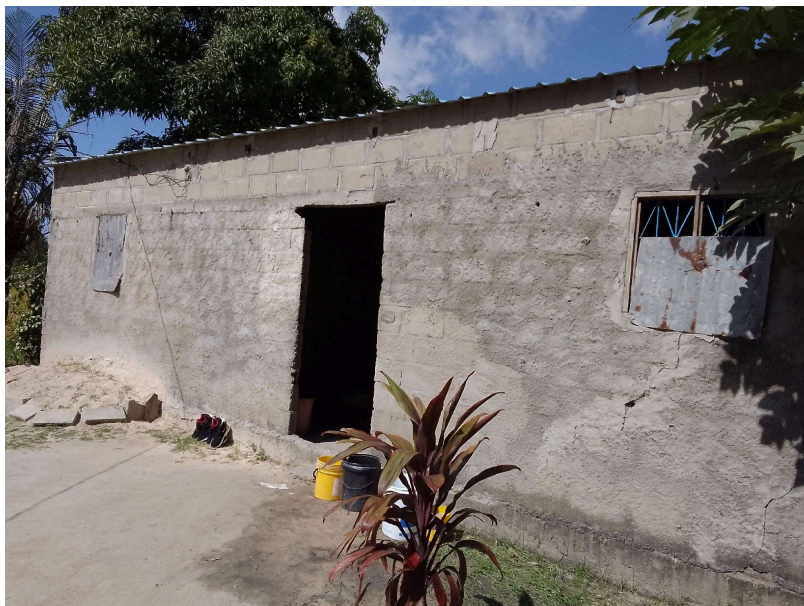
### Habitação - Foto da esquina 1

A parte estrutural da residência aparentemente se encontra em bom estado tendo ela uma e outra fissura que não afetam a parte estrutural e a cobertura está comprometida sendo ela de zinco e pelo tempo já se encontra sobre efeito de corrosão e isso faz com que a água das chuvas entrem na casaKIT  
COBERTURA

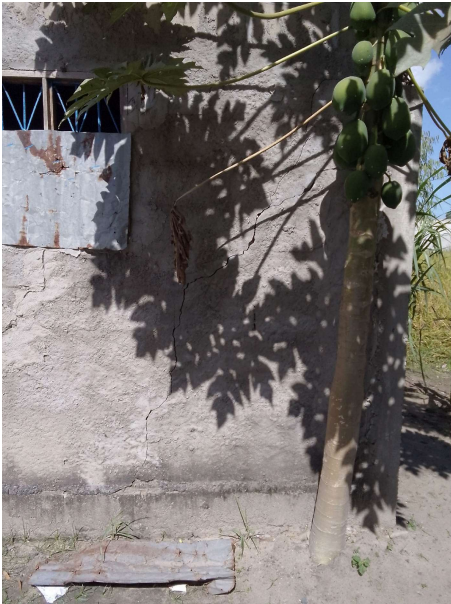
1716195853278.jpg

Outras fotos relevantes ou registo de dados não previstos verificados no terreno
