Verificação de elegibilidade

CHIPANGARA_185

OBRA/7815/2023

Cidade da Beira 1

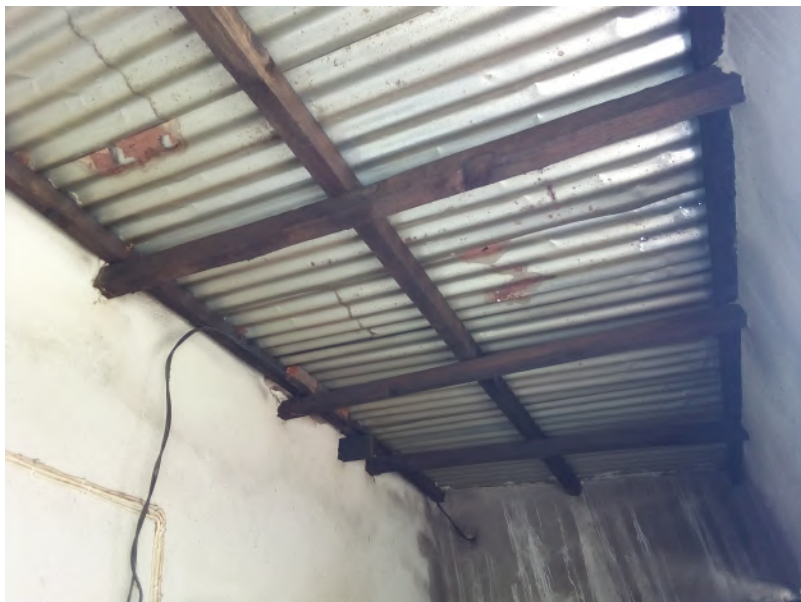
1

Outras fotos relevantes ou registo de dados não previstos verificados no terreno

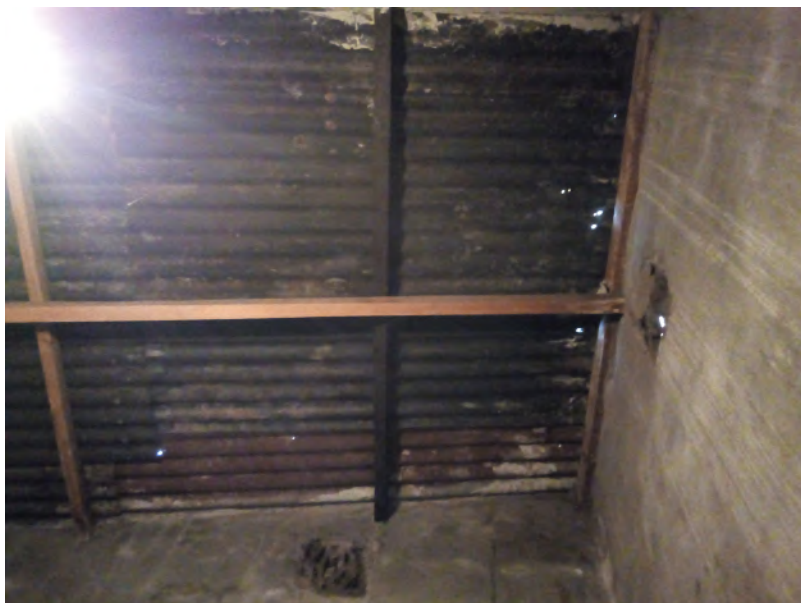
2

Outras fotos relevantes ou registo de dados não previstos verificados no terreno

A casa precisa de intervenção na cobertura pois a recuperação da casa só foi feita nas paredes, porém a cobertura não está em boas condições, as chapas usadas tem furos e sofre de infiltração

Recomendo Kit cobertura
