Verificação de elegibilidade

INHAMIZUA_518

OBRA/12356/2023

Inhamizua

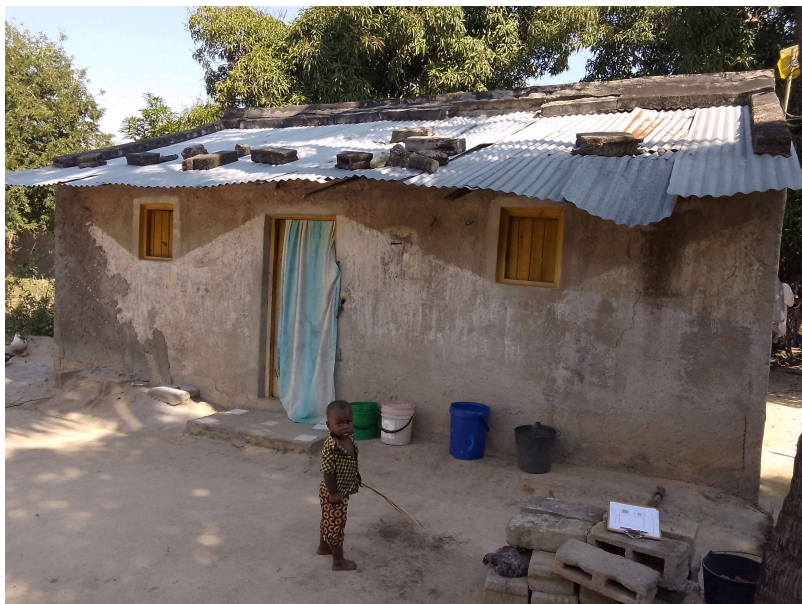
Habitação - Foto da esquina 1

A cobertura da casa tem tido problemas de infiltração no tempo chuvoso e as chapas de cobertura são de zinco. A parede apresenta algumas fissuras.
