Verificação de elegibilidade

Chipangara_135

Obra/6014/2023

Chipangara

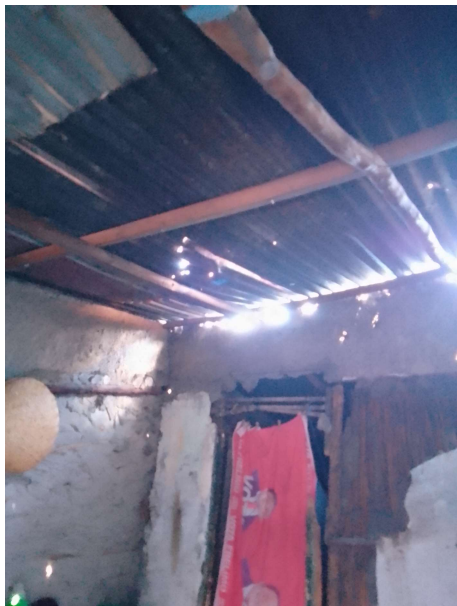
Outras fotos relevantes ou registo de dados não previstos verificados no terreno

A casa é de material misto com coberturas e paredes em péssimos estado, a beneficiária é viúva e vive de agricultura.
