# Verificação de elegibilidade

MATADOURO\_551

OBRA/14100/2023

Matadouro

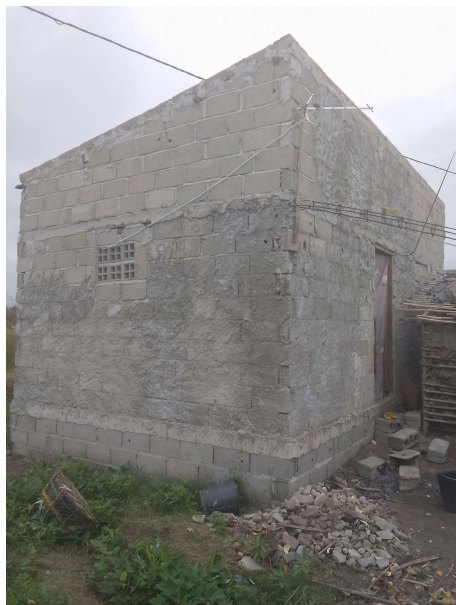
Outras fotos relevantes ou registo de dados não previstos verificados no terreno

A Beneficiaria reconstruiu a casa porém a cobertura é feita de chapas IBR danificadas e nos dias de chuva sofre infiltração das águas. Assim sendo propomos a atribuição do pacote de cobertura convencional.
