Verificação de elegibilidade

CHIPANGARA_102

OBRA/4738/2023

CHIPANGARA

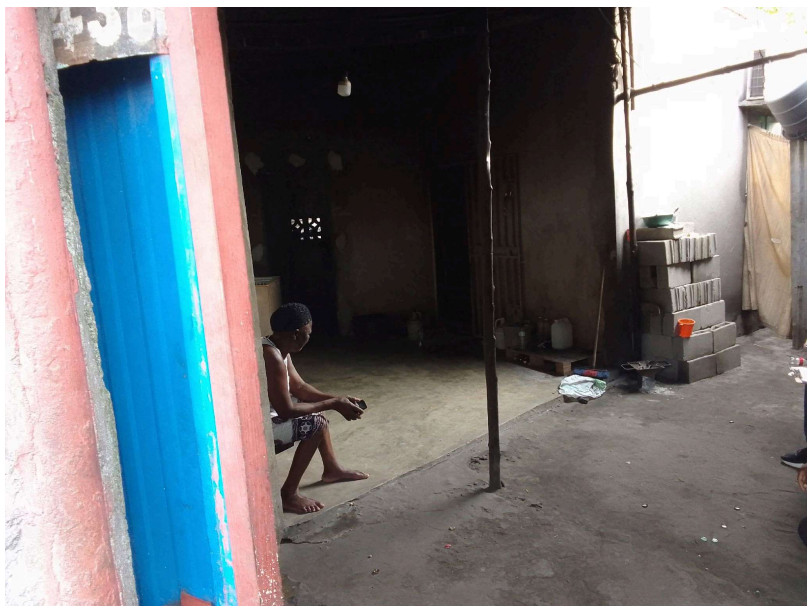
Foto do espaço livre para construção/armazém/preparação da obra

praticamente não tem espaço no lote, tem WC fora, a casa é coberta de chapas de zinco em péssimas condições e sem fixação adequada.

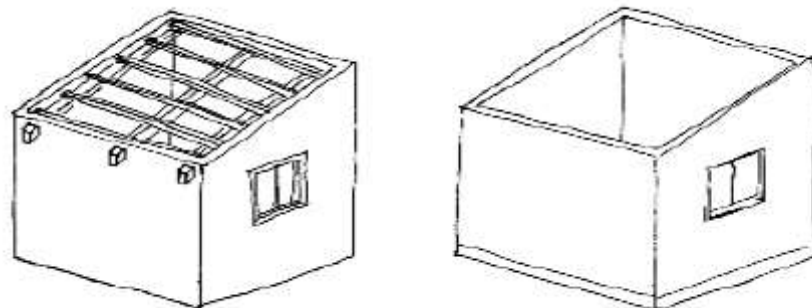
- Parcialmente Destruída (Há danos estruturais na cobertura. O telhado foi parcial ou completamente removido)

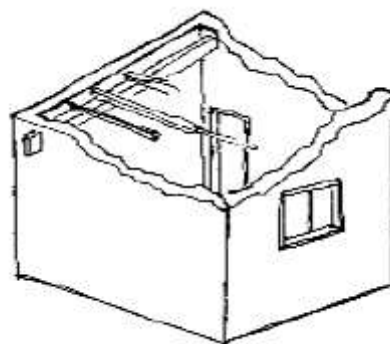
- Totalmente Destruída (Há danos estruturais na cobertura e nas paredes. O telhado foi parcial ou completamente removido)

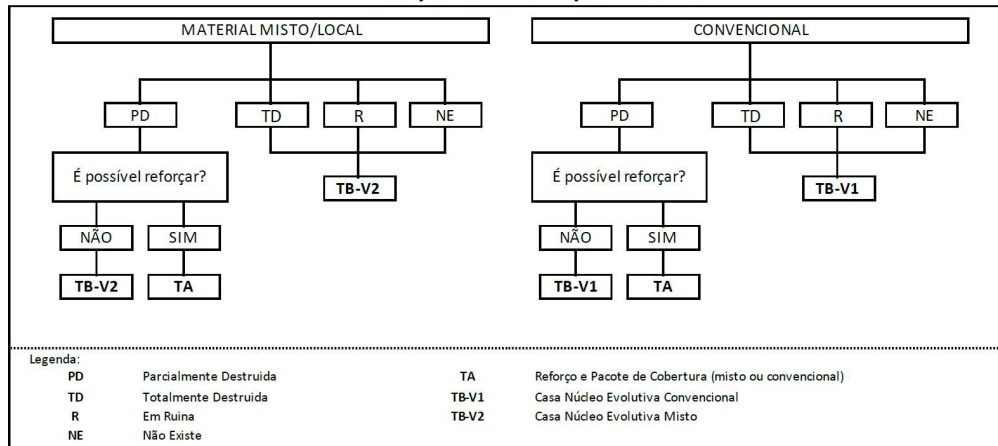
ORIENTAÇÃO PARA A ATRIBUIÇÃO DE TIPOLOGIAS

- TA - REFORÇO E PACOTE DE COBERTURA (MISTO)
 TA - REFORÇO E PACOTE DE COBERTURA (CONVENCIONAL)
 TB-V1 - CASA NÚCLEO EVOLUTIVA CONVENCIONAL
 TB-V2 - CASA NÚCLEO EVOLUTIVA MISTO

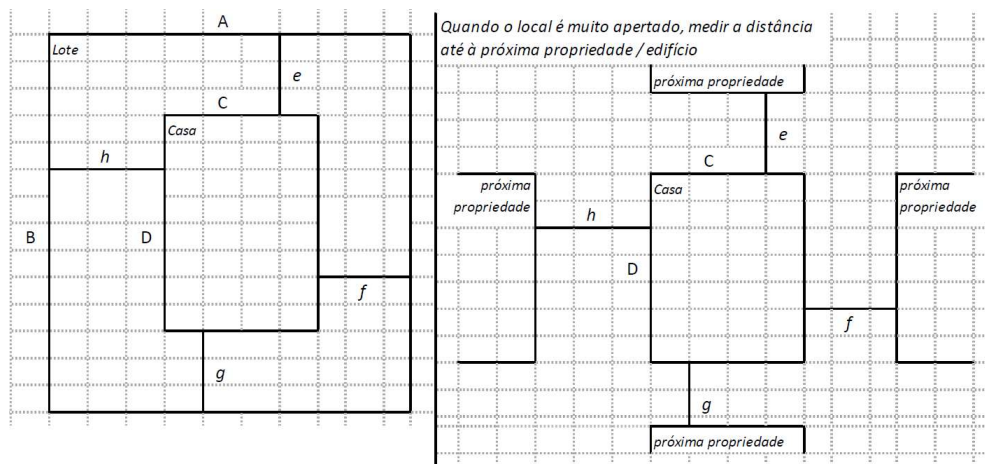
Imagem de apoio às dimensões da casa / lote

10,80m x 10,15m

7,70m x 8,60m

0,00m

2,20m

2,45m

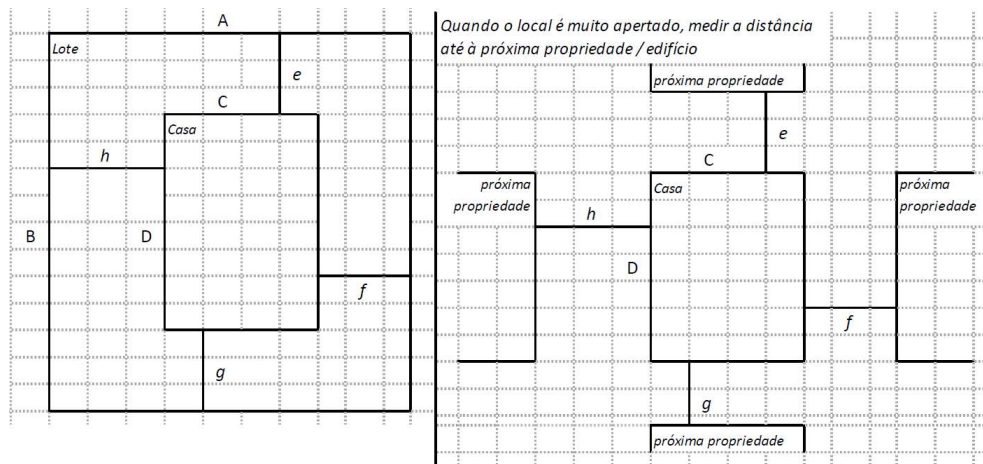
Imagem de apoio às dimensões da casa / lote

2

3,80m x 3,20m

7,70m x 8,60m

10,80m x 10,15m
