Verificação de elegibilidade

ALTO DA MANGA_267

OBRA/12277/2023

ORIENTAÇÃO PARA A ATRIBUIÇÃO DE TIPOLOGIAS

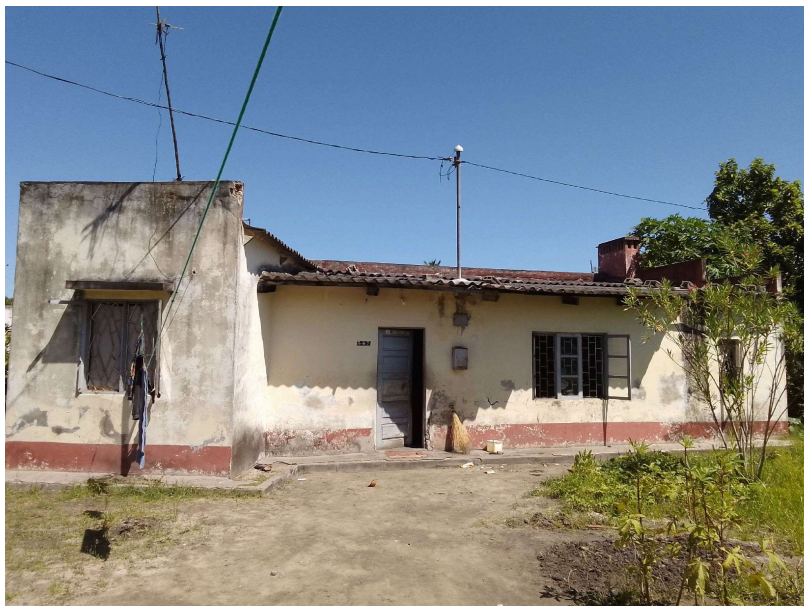
Habitação - Foto da esquina 1

A casa é convencional com cobertura de Fibrocimento e longarinas de barrote, e nas parede tem algumas fissuras.

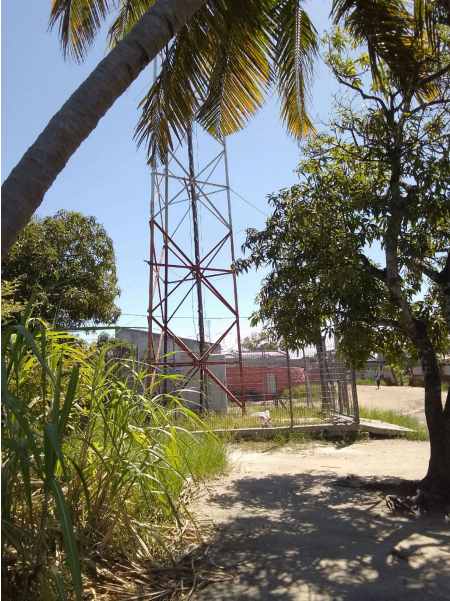
Outras fotos relevantes ou registo de dados não previstos verificados no terreno

A casa é convencional com cobertura de Fibrocimento e longarinas de barrote, e nas parede tem algumas fissuras. E no lote tem antena da Vodacom, mais a filha da chefe do AF não soube dizer se ainda estão a alugar o espaço da antena ou venderam o espaço onde tem a antena.
