# Verificação de elegibilidade

OBRA/610/2023

Maraza

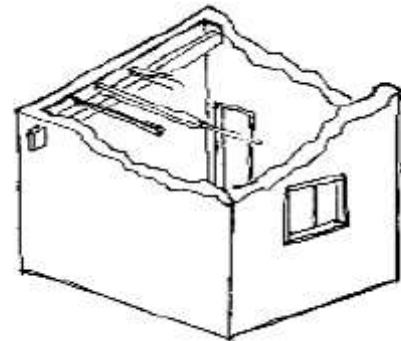
- Totalmente Destruída (Há danos estruturais na cobertura e nas paredes. O telhado foi parcial ou completamente removido)
