# Verificação de elegibilidade

OBRA/3050/2023

Chilina Manuel (beneficiária)

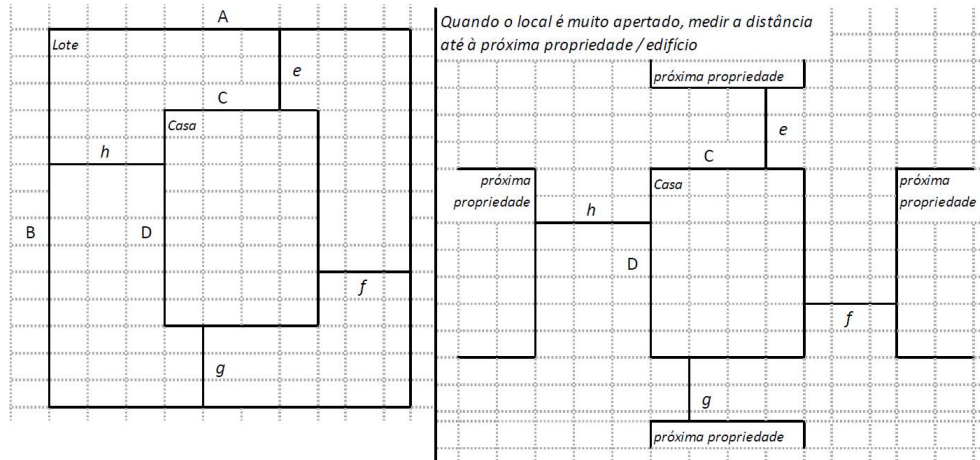
Imagem de apoio às dimensões da casa / lote

13m x 11m

7,0m x 8,0m

2m

0m

4m

3m
