# Verificação de elegibilidade

OBRA/5287/2023

Maraza

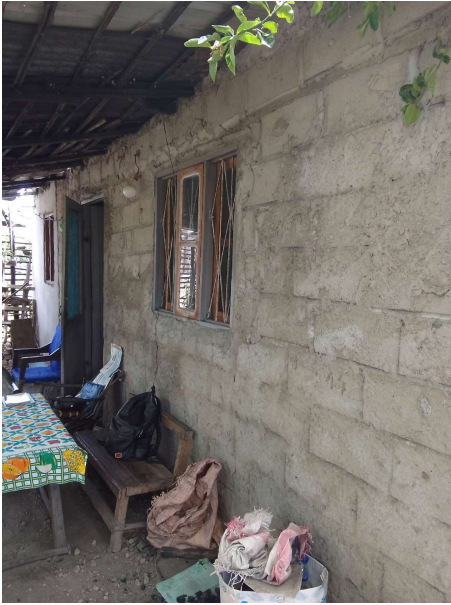
### Habitação - Foto da esquina 1

A casa é de alvenaria, sem revestimentos, so apresenta Vigas de pavimento e não tem Pilares.Tem danos na Cobertura (chapas de zinco) e na Estrutura de cobertura, causando a infiltração de água de Chuvas na épocas Chuvos. O Beneficiária tem tensão alta e recebe Subsidio na segurança social, tem uma porta em aluguer.
