# Verificação de elegibilidade

OBRA/4693/2023

Maraza

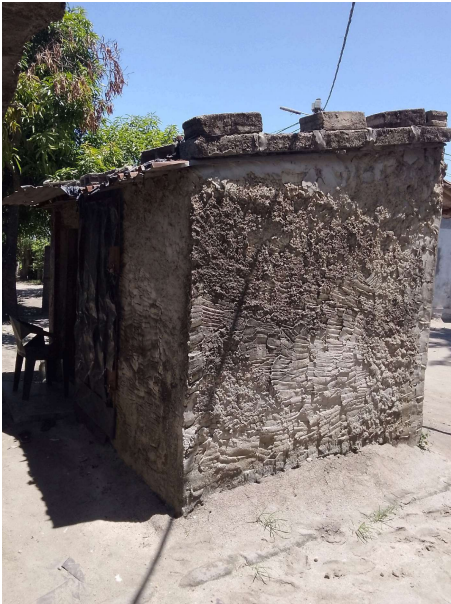
1708939310473.jpg

Outras fotos relevantes ou registo de dados não previstos verificados no terreno

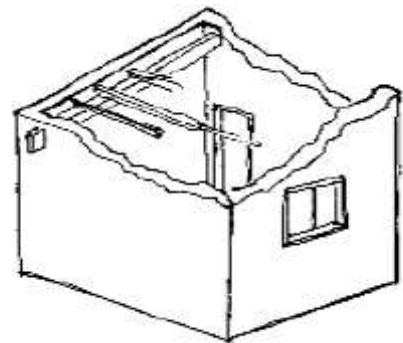
- Totalmente Destruída (Há danos estruturais na cobertura e nas paredes. O telhado foi parcial ou completamente removido)
