Verificação de elegibilidade

MANANGA_177

OBRA/7464/2023

Mananga

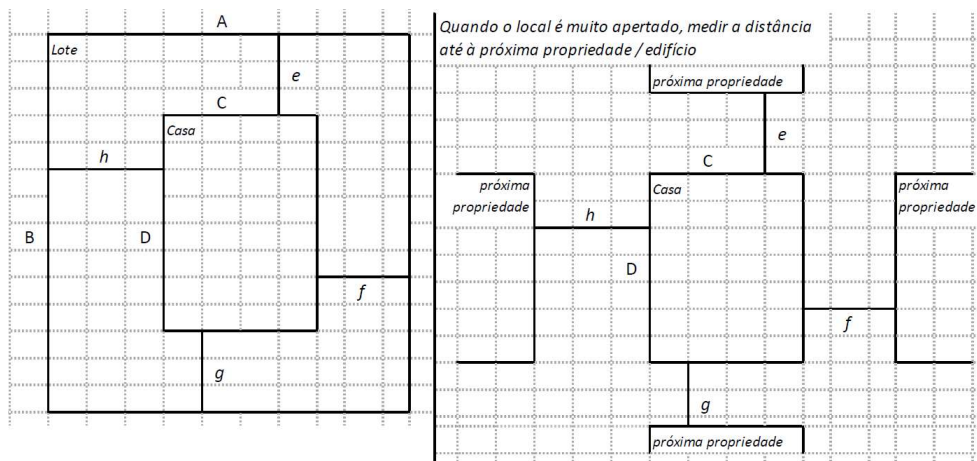
Imagem de apoio às dimensões da casa / lote

8.80 m X 12.10 m

6.00 m X 6.30 m

0.00 m

2.70 m

2.80 m

3.10 m
