# Verificação de elegibilidade

MANANGA\_191

OBRA/7850/2023

Mananga

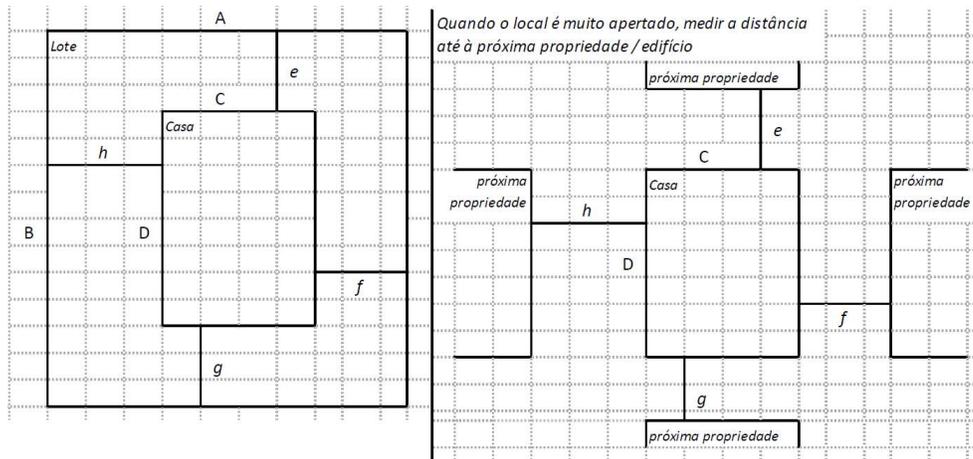
Imagem de apoio às dimensões da casa / lote

5.10 m X 8.60 m

3.30 m X 3.40 m

0.30 m

1.00 m

5.00 m

0.70 m
