Verificação de elegibilidade

Obra Nº

(Obra/7140/2023)

Representante do AFJonas Mandenga

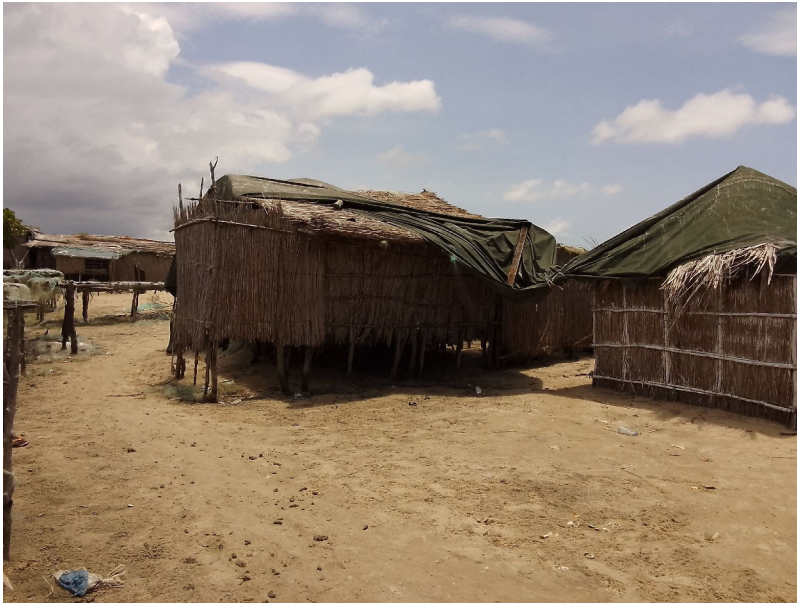
Plot - Vista geral 1

A casa está à Beira do mar, sofre de constante inundação quando chive e quando há maré alta, a casa é feita de bambú e caniço e o dino já vive num outro lote distance, a casa se situa na zona de Pescadores.

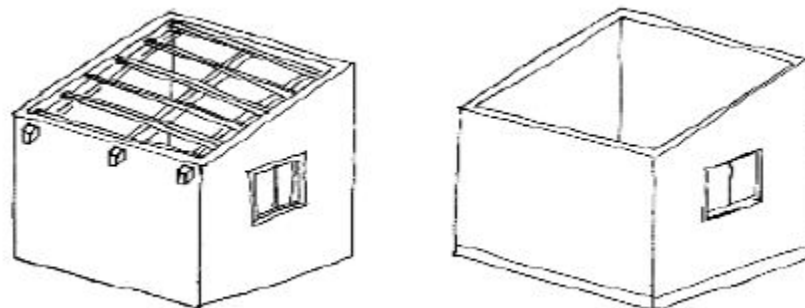
- Parcialmente Destruída (Há danos estruturais na cobertura. O telhado foi parcial ou completamente removido)

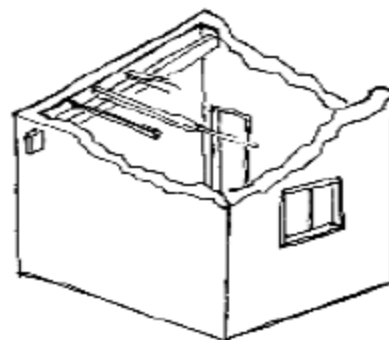
- Totalmente Destruída (Há danos estruturais na cobertura e nas paredes. O telhado foi parcial ou completamente removido)
