Verificação de elegibilidade

ALTO DA MANGA_211

(Obra/10039/2023)

Alto da Manga

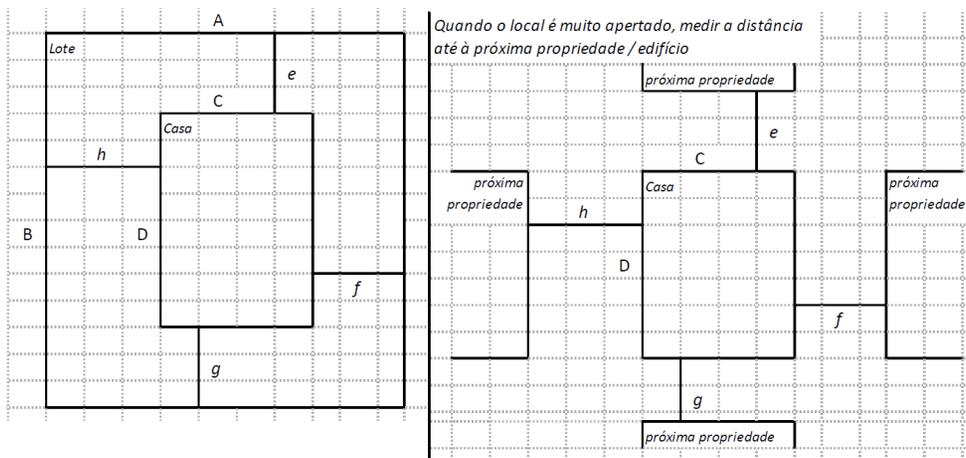
Imagem de apoio às dimensões da casa / lote

30,00x30,00 metros

16,00x16,00metros

7,00metros

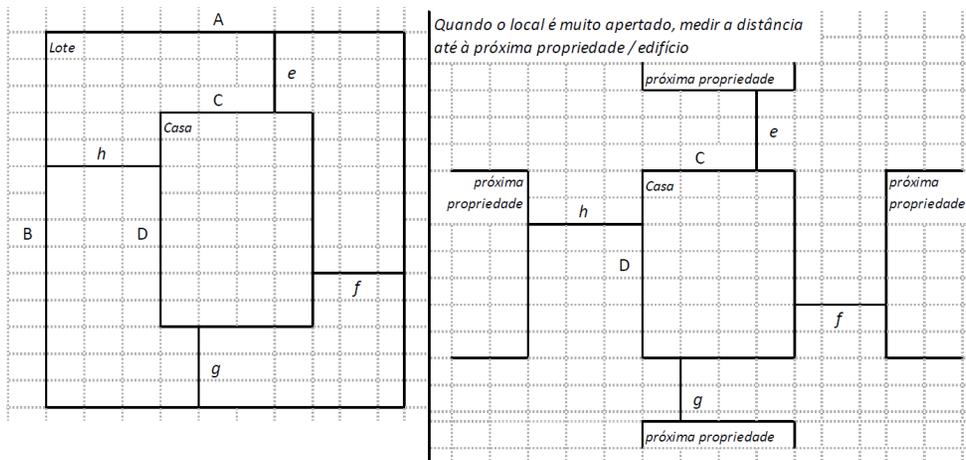
Imagem de apoio às dimensões da casa / lote

2,00x4,00metros

A casa tem reforço estrutural, mas as paredes estão danificadas com algumas fissuras, a cobertura está totalmente danificada, o AF tem disponibilidade para participar da obra e pode ficar num dos compartimentos da casa durante possíveis obras
