Verificação de elegibilidade

OBRA/300/2023

Vaz, Bairro 11

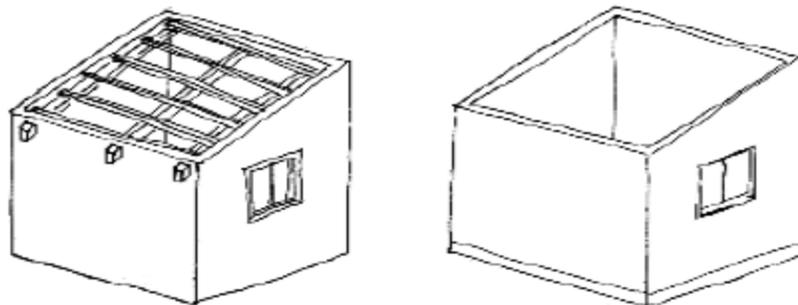
- Parcialmente Destruída (Há danos estruturais na cobertura. O telhado foi parcial ou completamente removido)

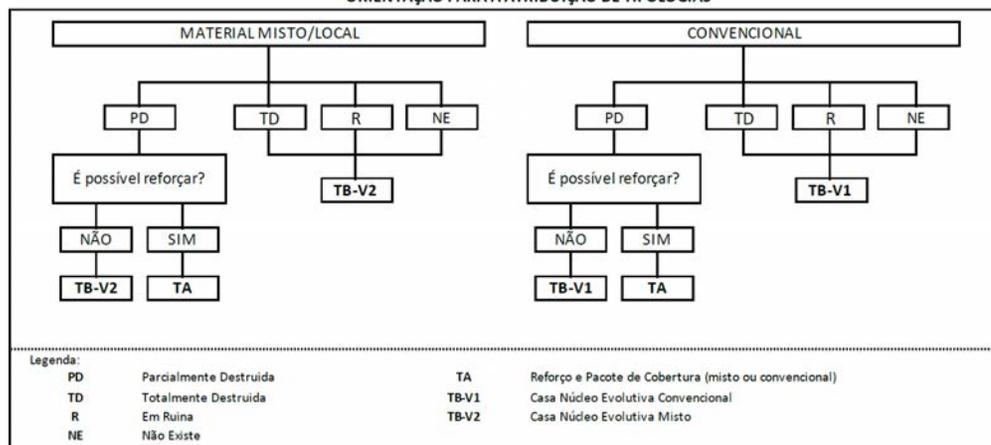
ORIENTAÇÃO PARA A ATRIBUIÇÃO DE TIPOLOGIAS

- TA - REFORÇO E PACOTE DE COBERTURA (MISTO)
- TA - REFORÇO E PACOTE DE COBERTURA (CONVENCIONAL)
- TB-V1 - CASA NÚCLEO EVOLUTIVA CONVENCIONAL
- TB-V2 - CASA NÚCLEO EVOLUTIVA MISTO

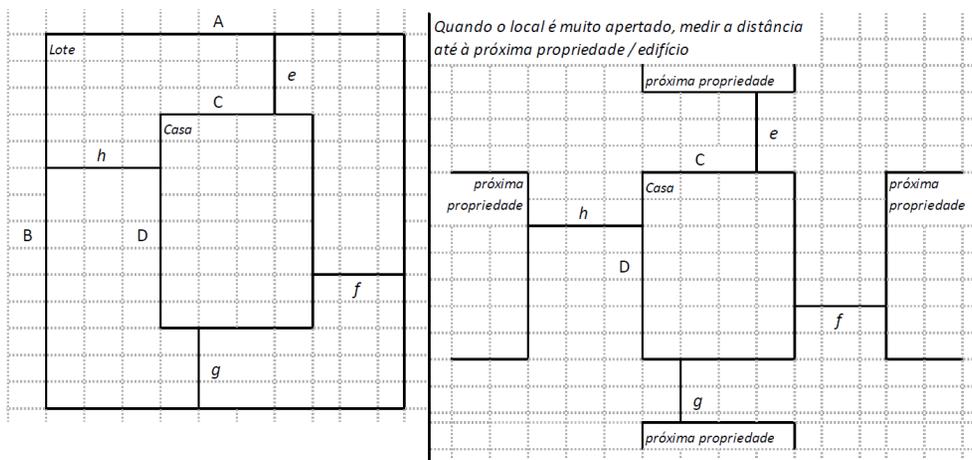
Imagem de apoio às dimensões da casa / lote

Dimensões do Lote (A x B)

(12,8m x12,85m)

Dimensões da Casa (C x D)

(6,50m x7,90m)

Distância da Casa ao limite do Lote: e

2,65m

Distância da Casa ao limite do Lote: f

3,0m

Distância da Casa ao limite do Lote: g

3,70m

Distância da Casa ao limite do Lote: h

1,90
