Verificação de elegibilidade

INHAMIZUA_38

OBRA/946/2023

Inhamizua

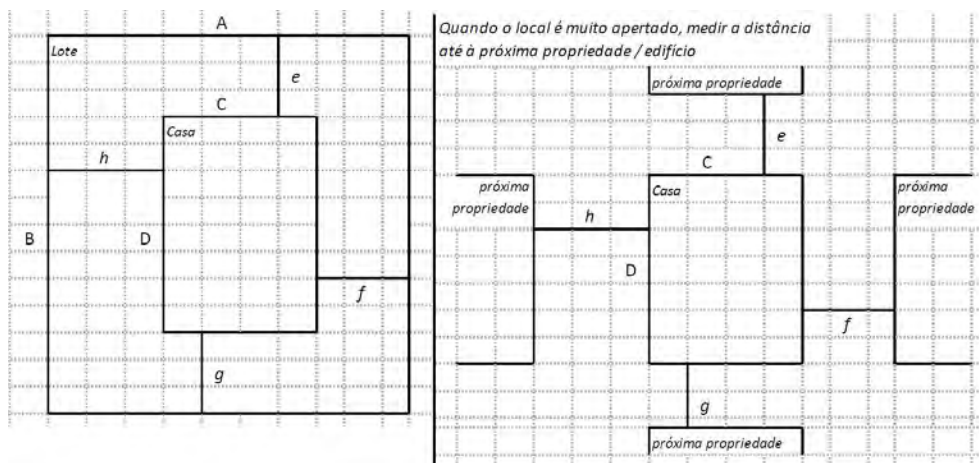
Imagem de apoio às dimensões da casa / lote

Dimensões do Lote (A x B)

12,90 x 22,20

Dimensões da Casa (C x D)

10 x 7

Distância da Casa ao limite do Lote: e

2,20

Distância da Casa ao limite do Lote: f

4,10

Distância da Casa ao limite do Lote: g

10

Distância da Casa ao limite do Lote: h

1,80
