# Verificação de elegibilidade

INHAMIZUA\_282

OBRA/6738/2023

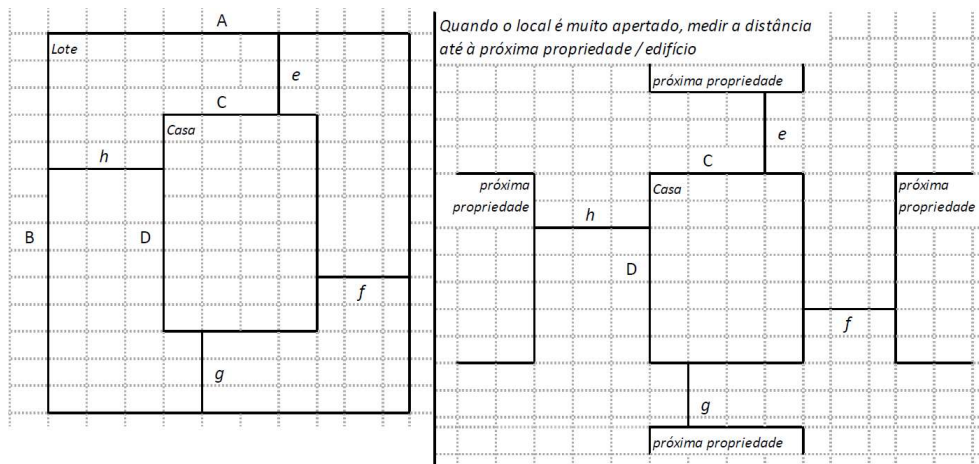
Imagem de apoio às dimensões da casa / lote

**Dimensões do Lote (A x B)**

(10,70x12,35)m

**Dimensões da Casa (C x D)**

(3,05x9,66)m

**Distância da Casa ao limite do Lote: e**

12,50m

**Distância da Casa ao limite do Lote: f**

0,45m

**Distância da Casa ao limite do Lote: g**

0m

**Distância da Casa ao limite do Lote: h**

2,20m
