Verificação de elegibilidade

MACURUNGO_17

OBRA/1065/2023

Macurungo

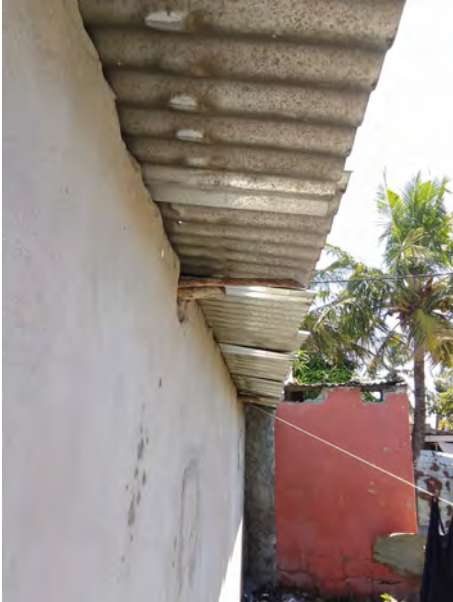
1

Outras fotos relevantes ou registo de dados não previstos verificados no terreno

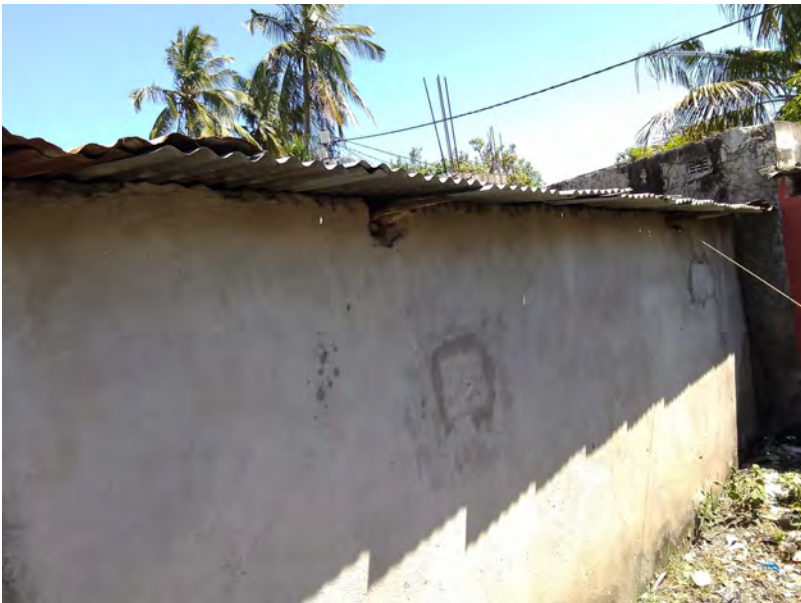
2

Outras fotos relevantes ou registo de dados não previstos verificados no terreno
