Verificação de elegibilidade

OBRA/12023/2023

Pascoa Antonio

3 Bairro ponta-gea a

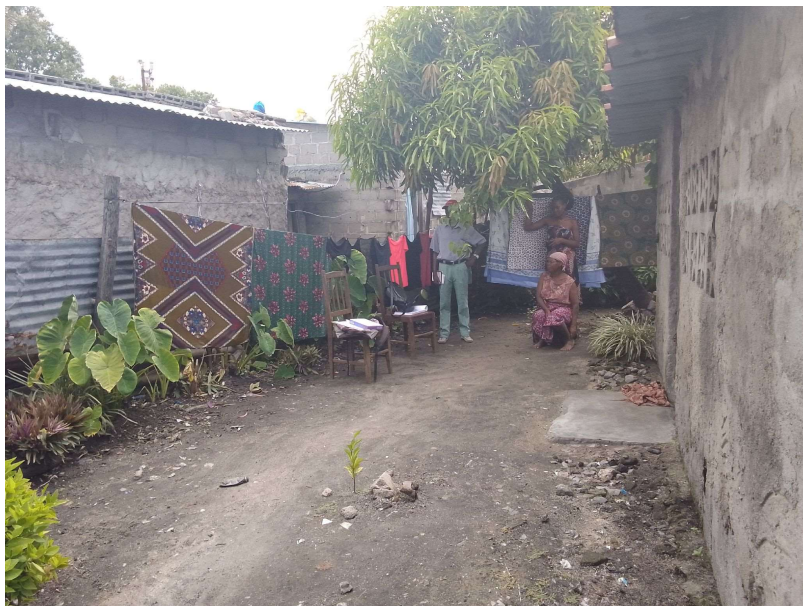
Plot - Vista geral 1

Coordenadas:Latitude:-19.8386Longitude:34.8484A casa beneficiaria encontra-se com a seguinte desposicao : a parte da varanda de materialConvencional e os restantes compartimentos de pau pique . Cobertura de chapas IBR minimamente em condições.

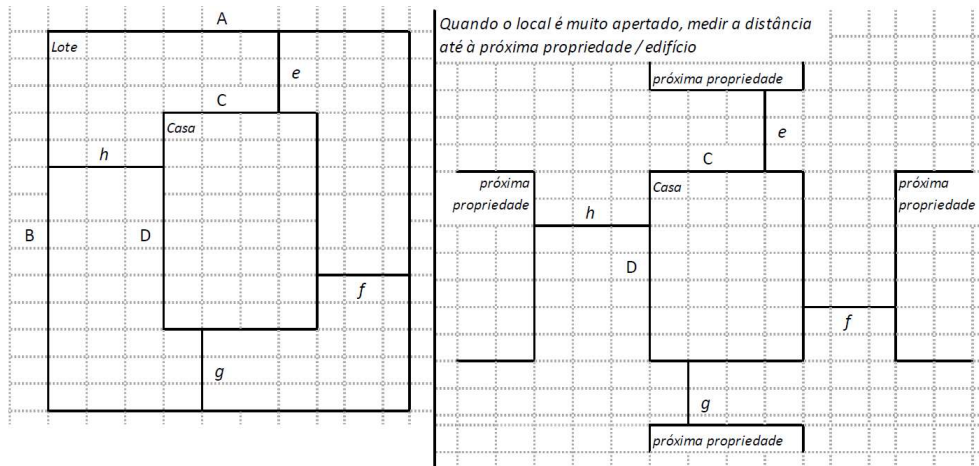
Imagem de apoio às dimensões da casa / lote

9.67mx13m

6.27mx7.60m

1.25m

1.75m

4.15m

3.40m
