Verificação de elegibilidade

PONTAGEA_6

Obra/271/2023

Albertina Alifa

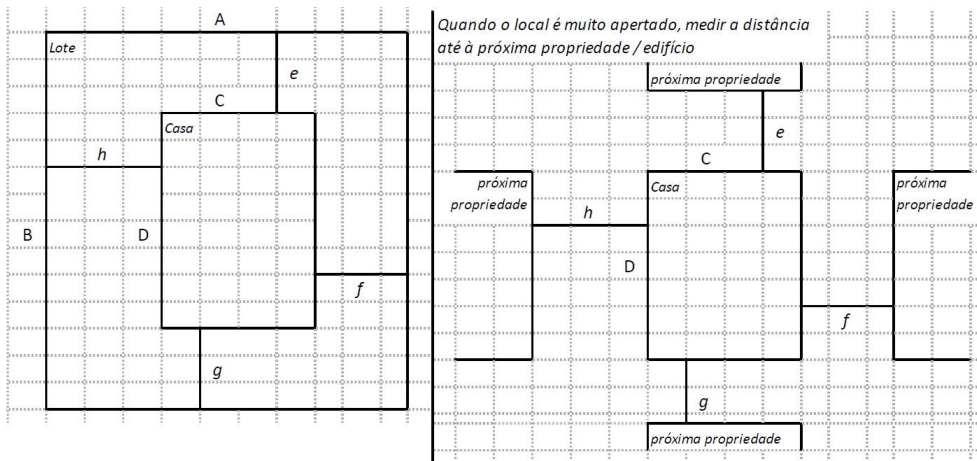
Imagem de apoio às dimensões da casa / lote

Dimensões em metros ou passos, por favor especifique

Dimensões do Lote (A x B)

14.5×13.7

Dimensões da Casa (C x D)

8.4×7.7

Distância da Casa ao limite do Lote: e

0

Distância da Casa ao limite do Lote: f

Distância da Casa ao limite do Lote: g

6

Distância da Casa ao limite do Lote: h

1.10
