# Verificação de elegibilidade

INHAMIZUA\_84

OBRA/2150/2023

Beatriz Fernando

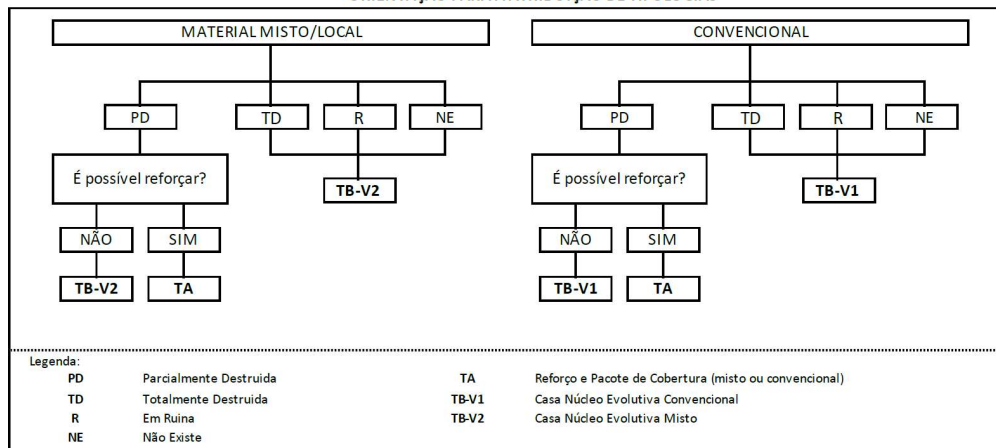
## ORIENTAÇÃO PARA A ATRIBUIÇÃO DE TIPOLOGIAS

- TA - REFORÇO E PACOTE DE COBERTURA (MISTO)
- TA - REFORÇO E PACOTE DE COBERTURA (CONVENCIONAL)
- TB-V1 - CASA NÚCLEO EVOLUTIVA CONVENCIONAL
- TB-V2 - CASA NÚCLEO EVOLUTIVA MISTO

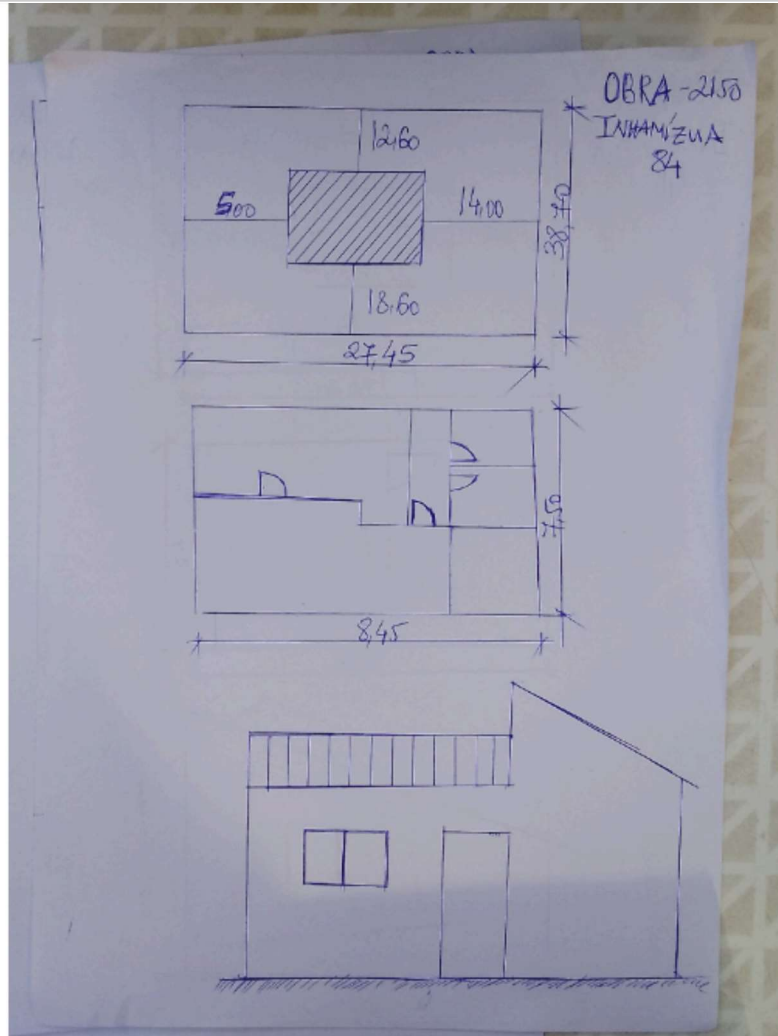
1708494691497.jpg

Na habitação constatou-se a inexistência de pilares e vigas. Nas alvenarias de elevação da habitação apresentam fendas verticais longas. As estruturas das asnas são constituídas de estacas de um lado e do outro lado de barrotes que não estão em bom estado de utilização. A sua cobertura é de chapas de zinco algumas óptimas e as outras não óptimas.
