# Verificação de elegibilidade

### Obra Nº

OBRA/1025/2023

## Fotos da Habitação

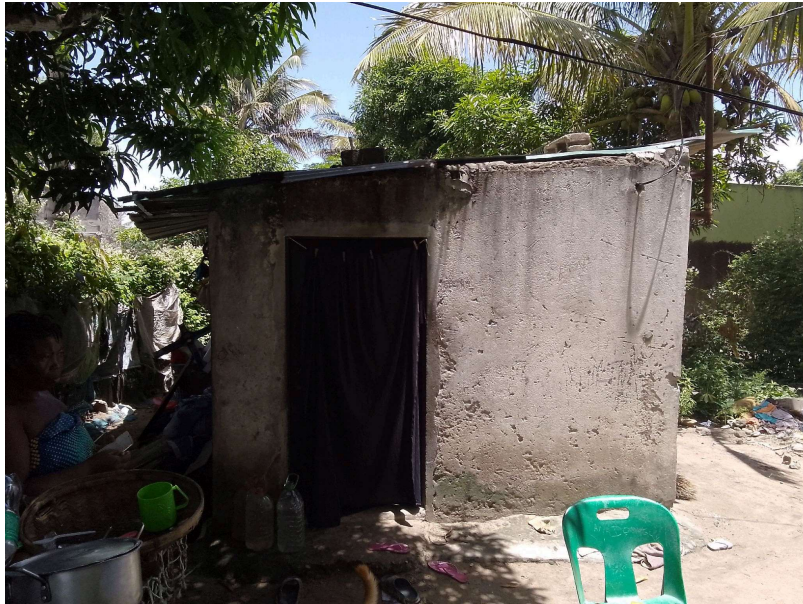
### Habitação - Foto da esquina 1

Na habitação constatou-se a inexistência de pilares e vigas. A sua estrutura das asnas são de barrotes e as mesmas não encontram-se em óptimo estado de utilização. Também, a sua cobertura é constituída de chapas IBR e estás estão num estado degradado.
